Toyota Estima Aeras 2.4  
Premium Edition A[View Car](#)

Date of Inspection:

10th July 2023

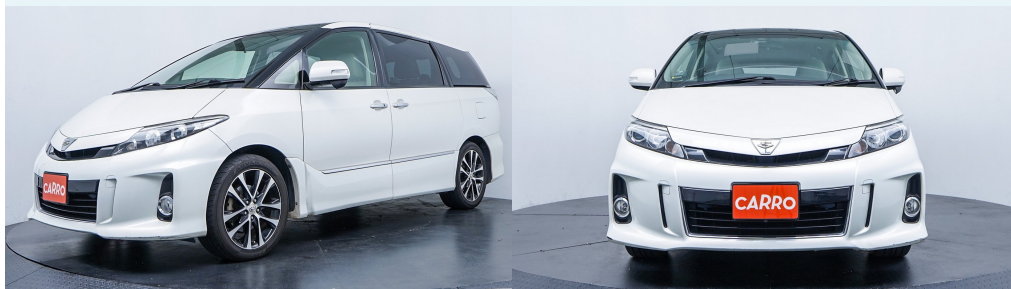
| 项目 | 状态 | 评论 | 项目 | 状态 | 评论 |
|--|---|---|---|---|---|
| <b>前保险杠</b><br>深度超过五毫米的凹痕少于五个，长度超过五厘米的划痕少于五个 | ! | Scratches | <b>前挡泥板（左）</b><br>深度超过五毫米的凹痕少于五个，长度超过五厘米的划痕少于五个 | ✓ | |
| <b>前门（右）</b><br>深度超过五毫米的凹痕少于五个，长度超过五厘米的划痕少于五个 | ! | Dented | <b>前门板（右）</b><br>深度超过五毫米的凹痕少于五个，长度超过五厘米的划痕少于五个 | ✓ | |
| <b>前门（左）</b><br>深度超过五毫米的凹痕少于五个，长度超过五厘米的划痕少于五个 | ! | Dented | <b>前门板（左）</b><br>深度超过五毫米的凹痕少于五个，长度超过五厘米的划痕少于五个 | ✓ | |
| <b>后引擎盖</b><br>深度超过五毫米的凹痕少于五个，长度超过五厘米的划痕少于五个 | ! | Dented | <b>后挡泥板/四面板（右）</b><br>深度超过五毫米的凹痕少于五个，长度超过五厘米的划痕少于五个 | ! | Dented |

| <b>后挡泥板/四分之一面板（左）</b><br>深度超过五毫米的凹痕少于五个，长度超过五厘米的划痕少于五个 | ✓ | | <b>后保险杠</b><br>深度超过五毫米的凹痕少于五个，长度超过五厘米的划痕少于五个 | ! | Dented |
| <b>后门（右）</b><br>深度超过五毫米的凹痕少于五个，长度超过五厘米的划痕少于五个 | ! | Dented | <b>后门板（右）</b><br>深度超过五毫米的凹痕少于五个，长度超过五厘米的划痕少于五个 | ✓ | |
