Toyota Corolla Altis 1.6
Cvt[View Car](#)

Date of Inspection:

22nd August 2023

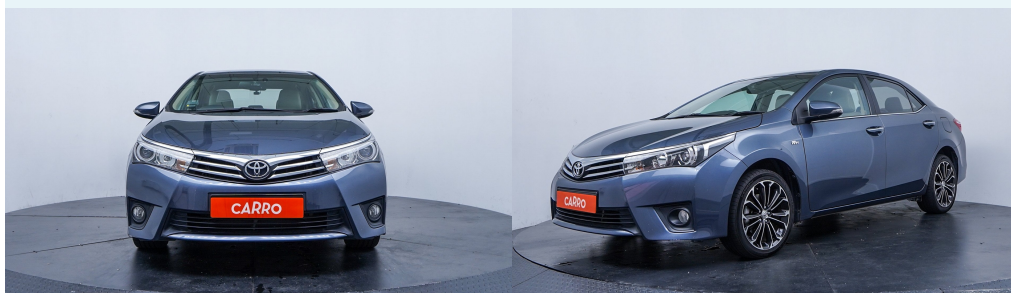
外在图像

项目	状态	评论	项目	状态	评论
门密封条（所有门）	✓		门把手	✓	
前保险杠	!	Scratches	前挡泥板（左）	✓	
前门（右）	✓		前门板（右）	✓	
前门（左）	✓		前门板（左）	✓	
前阀盖、支架和绝缘体	✓		前挡泥板（右）	✓	
后引擎盖	✓		后挡泥板/四面板（右）	✓	
后挡泥板/四分之一面板（左）	✓		后保险杠	✓	
后门（右）	✓		后门板（右）	✓

后门(左)	 	Dented	后门板(左)	 
侧裙(左)	 		侧裙(右)
