Volvo S90 T5 Momentum

汽车鉴定师: Muhammad Syafie Bin Annuar  
Date of Inspection: 20th June 2024

检测清单

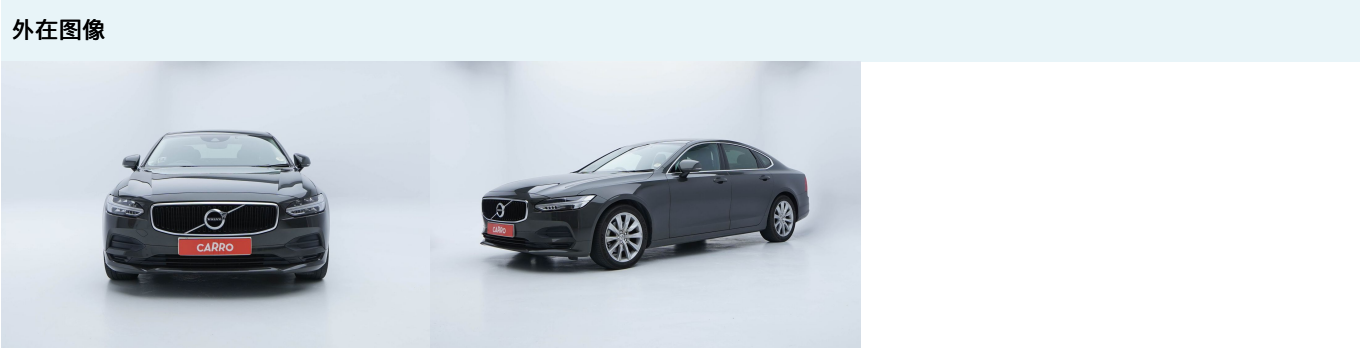
# 外在

| <b>前门（左）</b><br>深度超过五毫米的凹痕少于五个，长度超过五厘米的划痕少于五个 | | Dented | <b>前门板（左）</b><br>深度超过五毫米的凹痕少于五个，长度超过五厘米的划痕少于五个 | | scratches |
| <b>后挡泥板/四分之一面板（左）</b><br>深度超过五毫米的凹痕少于五个，长度超过五厘米的划痕少于五个 | | Scratches | <b>后保险杠</b><br>深度超过五毫米的凹痕少于五个，长度超过五厘米的划痕少于五个 | | |
| <b>后门（右）</b><br>深度超过五毫米的凹痕少于五个，长度超过五厘米的划痕少于五个 | | Dented,<br>Scratches | <b>后门板（右）</b><br>深度超过五毫米的凹痕少于五个，长度超过五厘米的划痕少于五个 | | |
| <b>后门（左）</b><br>深度超过五毫米的凹痕少于五个，长度超过五厘米的划痕少于五个 | | Dented | <b>后门板（左）</b><br>深度超过五毫米的凹痕少于五个，长度超过五厘米的划痕少于五个 | | |
| <b>前引擎盖释放</b><br>激活后能够打开和锁定 | | | <b>前挡风玻璃</b><br>可从汽车保险索赔的裂缝 | | Stone<br>Chipped |

| <b>后端外部灯（左）</b><br>灯符合 LTA 标准，激活时功能正常 | | scratches | <b>后端外部灯（右）</b><br>灯符合 LTA 标准，激活时功能正常 | | |
