Mitsubishi Attrage 1.2 Cvt [View Car](#)

Date of Inspection:

30th July 2024

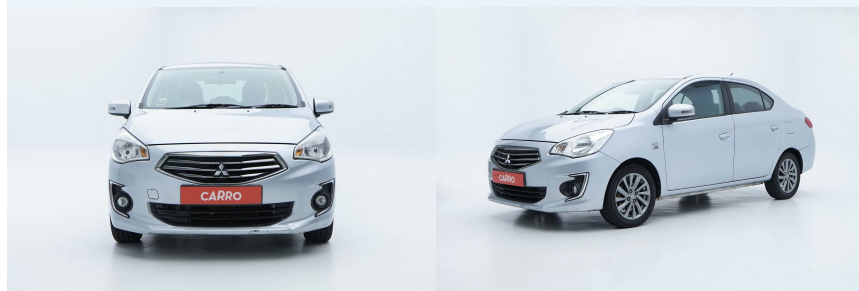
外在图像

项目	状态	评论	项目	状态	评论
门密封条（所有门）	✓		门把手	✓	
前保险杠	!	Poor Fitted , Scratches, Dented	前挡泥板（左）	✓	
前门（右）	✓		前门板（右）	✓	
前门（左）	✓		前门板（左）	✓	
前阀盖、支架和绝缘体	✓		前挡泥板（右）	✓	
后引擎盖	!	spoiler colour faded	后挡泥板/四面板（右）	✓	
后挡泥板/四分之一面板（左）	✓		后保险杠	!	Dented, Scratches
