BMW Ix3 (bev) Adpt HI Sr [View Car](#)

Date of Inspection: 23rd August 2024

检测清单

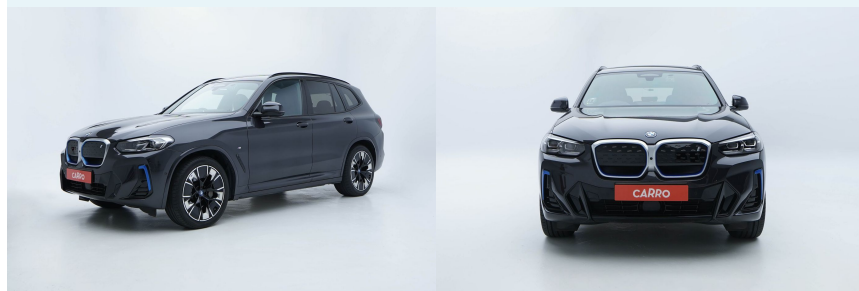
外在图像

项目	状态	评论	项目	状态	评论
门密封条（所有门）	✓		门把手	✓	
前保险杠	✓	Scratches	前挡泥板（左）	✓	
前门（右）	✓	Scratches	前门板（右）	✓	
前门（左）	✓	Scratches	前门板（左）	✓	
前阀盖、支架和绝缘体	✓		前挡泥板（右）	✓	
后引擎盖	✓		后挡泥板/四面板（右）	✓	
后挡泥板/四分之一面板（左）	✓	Dented	后保险杠	✓

后门(右)	✓	Scratches	后门板(右)	✓	
后门(左)	✓	Dented	后门板(左)	✓	
侧裙(左)	✓		侧裙(右)	✓	
车身面板检查	✓		格栅检查	✓	
天窗	✓		敞篷车顶	N/A	
前引擎盖释放	✓		前挡风玻璃	✓	
后挡风玻璃	✓		前窗(左)	✓	
前窗(右)	✓		后窗(右)	✓	
后窗(左)	✓		后舷窗(左)	✓	
后舷窗(右)	✓		后窗雨刮开关	✓	
挡风玻璃雨刷开关	✓		雨刮片前后	✓	
电动车窗控件	✓		左侧后视镜	✓	
右侧后视镜	✓		外后视镜	✓	
遮阳板, 梳妆镜和灯光	✓		前端外部灯(左)	✓	
前端外部灯(右)	✓		侧外部灯	✓	
后端外部灯(左)	✓	Scratches	后端外部灯(右)	✓	Scratches
危险灯	✓		指示灯	✓	
雾灯功能	N/A		日间行车灯	✓	
近光灯/远光灯功能	✓		自动开/关灯	✓

备用轮胎	N/A		千斤顶和工具包	✓	
轮辋	!	All rim got scratches	车轮定位	✓	
轮罩和中心盖	✓
