## Mercedes-Benz A200 Amg Line Auto

Muhammad  
Syafie Bin Annuar

10th September  
2024

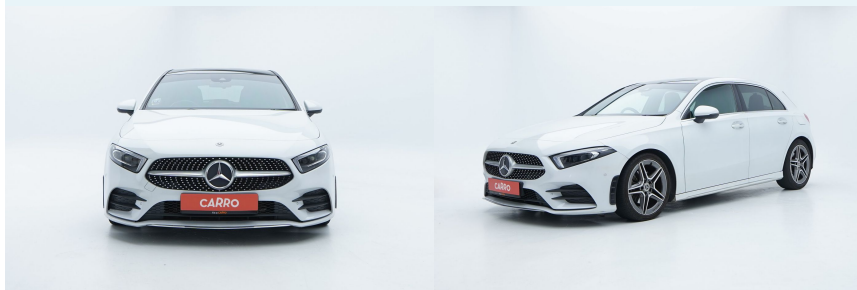
### 外在图像

项目	状态	评论	项目	状态	评论
门密封条（所有门）	✓		门把手	✓	
前保险杠	✓	Scratches	前挡泥板（左）	✓	
前门（右）	✓	Scratches	前门板（右）	✓

前门 (左)	✓	Scratches, Dented	前门板 (左)	✓	
前阀盖、支架和绝缘体	✓		前挡泥板 (右)	✓	sticker
后引擎盖	✓		后挡泥板/四面板 (右)	✓	Scratches
后挡泥板/四分之一面板 (左)	✓		后保险杠	✓	Scratches
后门 (右)	✓		后门板 (右)	✓	
后门 (左)	✓	Scratches	后门板 (左)	✓	
侧裙 (左)	✓	Scratches	侧裙 (右)	✓	Scratches
车身面板检查	✓		格栅检查	✓	
天窗	✓		敞篷车顶	N/A	
前引擎盖释放	✓		前挡风玻璃	✓	Stone Chipped
后挡风玻璃	✓		前窗 (左)	✓	
前窗 (右)	✓		后窗 (右)	✓	
后窗 (左)	✓		后舷窗 (左)	✓	
后舷窗 (右)	✓		后窗雨刮开关	✓	
挡风玻璃雨刷开关	✓		雨刮片前后	!	front wiper blade harden and judder
电动车窗控件	✓		左侧后视镜	✓	
右侧后视镜	✓	top cover scratches	外后视镜	✓	
遮阳板, 梳妆镜和灯光	✓		前端外部灯 (左)	✓	
前端外部灯 (右)	✓		侧外部灯	✓	
后端外部灯 (左)	✓		后端外部灯 (右)	✓	scratches
