Mercedes-Benz Glc200
(r18 Led)[View Car](#)

Date of Inspection:

23rd September
2024

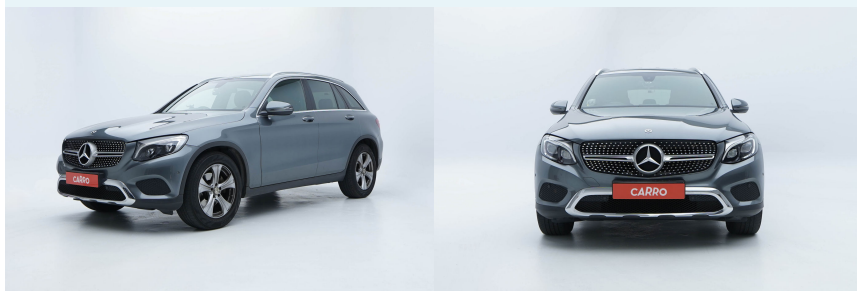
外在图像

前阀盖、支架和绝缘体	✓		前挡泥板（右）	!	Dented
后引擎盖	✓		后挡泥板/四面板（右）	✓	
后挡泥板/四分之一面板（左）	✓		后保险杠	✓	
后门（右）	✓		后门板（右）	✓	
后门（左）	✓		后门板（左）	✓	
侧裙（左）	✓		侧裙（右）	✓	
车身面板检查	✓		格栅检查	✓	
天窗	N/A		敞篷车顶	N/A	
前引擎盖释放	✓		前挡风玻璃	✓	
后挡风玻璃	✓		前窗（左）	✓	
前窗（右）	✓		后窗（右）	✓	
后窗（左）	✓		后舷窗（左）	✓	
后舷窗（右）	✓		后窗雨刮开关	✓	
挡风玻璃雨刷开关	✓		雨刮片前后	✓	
电动车窗控件	✓		左侧后视镜	✓	
右侧后视镜	✓		外后视镜	✓	
遮阳板，梳妆镜和灯光	✓		前端外部灯（左）	✓	
前端外部灯（右）	✓		侧外部灯	✓	
后端外部灯（左）	✓		后端外部灯（右）	✓	
危险灯	✓		指示灯	✓
