Skoda Kodiaq 2.0 Tsi 4x4
(a)[View Car](#)

Date of Inspection:

16th September
2024

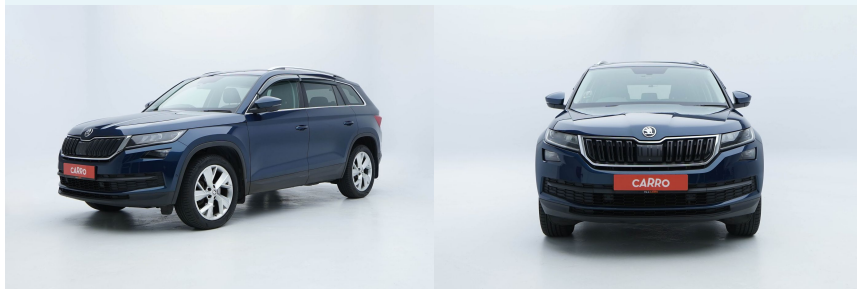
外在图像

项目	状态	评论	项目	状态	评论
门密封条 (所有门)	✓		门把手	✓	
前保险杠	!	Scratches	前挡泥板 (左)	✓	
前门 (右)	✓		前门板 (右)	✓

前门（左）	!	Scratches, Dented and door protector broken	前门板（左）	✓	
前阀盖、支架和绝缘体	✓		前挡泥板（右）	✓	
后引擎盖	!	Dented	后挡泥板/四面板（右）	!	Dented
后挡泥板/四分之一面板（左）	✓		后保险杠	!	Scratches
后门（右）	✓		后门板（右）	✓	
后门（左）	!	Scratches, Dented	后门板（左）	✓	
侧裙（左）	✓		侧裙（右）	✓	
车身面板检查	✓		格栅检查	✓	
天窗	✓		敞篷车顶	N/A	
前引擎盖释放	✓		前挡风玻璃	!	stain gum mark
后挡风玻璃	!	cover windscreen missing	前窗（左）	✓	
前窗（右）	✓		后窗（右）	✓	
后窗（左）	✓		后舷窗（左）	✓	
后舷窗（右）	✓		后窗雨刮开关	✓	
挡风玻璃雨刷开关	✓		雨刮片前后	✓	
电动车窗控件	✓		左侧后视镜	✓	
右侧后视镜	✓		外后视镜	✓	
遮阳板，梳妆镜和灯光	✓		前端外部灯（左）	✓	
前端外部灯（右）	✓		侧外部灯	✓
