Kia Cerato 1.6(a) Sx

Date of Inspection:

19th October 2024

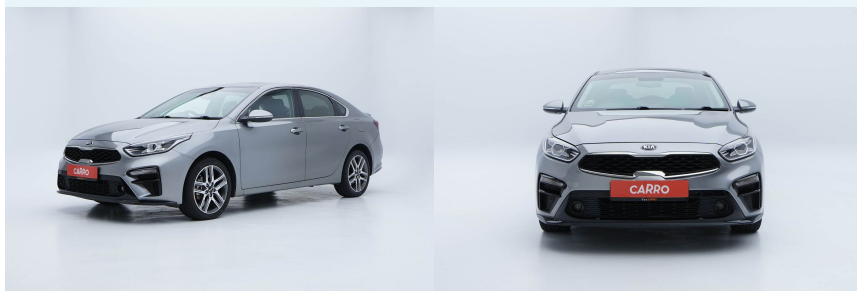
外在图像

项目	状态	评论	项目	状态	评论
门密封条（所有门）	!	front left door seal torn	门把手	✓	
前保险杠	!	Scratches, Dented	前挡泥板（左）	✓	
前门（右）	✓		前门板（右）	✓	
前门（左）	✓		前门板（左）	✓	
前阀盖、支架和绝缘体	✓		前挡泥板（右）	✓	
后引擎盖	✓		后挡泥板/四面板（右）	✓	
后挡泥板/四分之一面板（左）	✓		后保险杠	!	Scratches
