## Kia Forte K3 1.6a

Date of Inspection:

14th October 2024

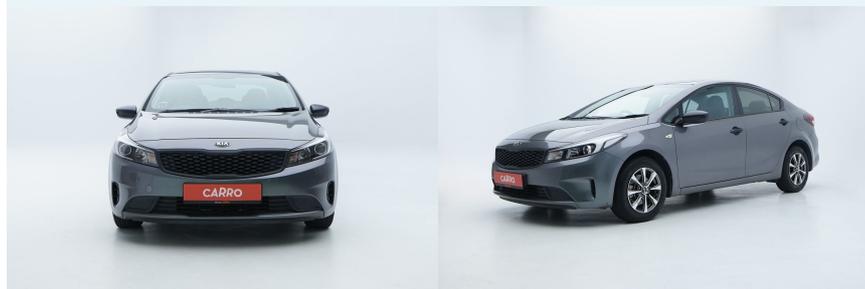
### 外在图像

项目	状态	评论	项目	状态	评论
门密封条（所有门）	!	driver side door rubber torn	门把手	✓	
前保险杠	!	Scratches	前挡泥板（左）	✓	
前门（右）	✓		前门板（右）	✓	
前门（左）	✓		前门板（左）	✓	
前阀盖、支架和绝缘体	✓		前挡泥板（右）	✓	
后引擎盖	✓		后挡泥板/四面板（右）	✓	
后挡泥板/四分之一面板（左）	✓		后保险杠	!	Scratches

后门(右)	✓		后门板(右)	✓	
后门(左)	✓		后门板(左)	✓	
侧裙(左)	N/A		侧裙(右)	N/A	
车身面板检查	✓		格栅检查	✓	
天窗	N/A		敞篷车顶	N/A	
前引擎盖释放	✓		前挡风玻璃	✓	
后挡风玻璃	✓		前窗(左)	✓	
前窗(右)	✓		后窗(右)	✓	
后窗(左)	✓		后舷窗(左)	✓	
后舷窗(右)	✓		后窗雨刮开关	N/A	
挡风玻璃雨刷开关	✓		雨刮片前后	✓	
电动车窗控件	✓		左侧后视镜	✓	
右侧后视镜	✓		外后视镜	✓	
遮阳板, 梳妆镜和灯光	✓		前端外部灯(左)	✓	
前端外部灯(右)	✓		侧外部灯	✓	
后端外部灯(左)	!	broken	后端外部灯(右)	✓	
危险灯	✓		指示灯	✓	
雾灯功能	✓		日间行车灯	✓	
近光灯/远光灯功能	✓		自动开/关灯	✓
