Honda Fit 1.3 Gf Cvt

Muhamad Nur
Hafiz Bin Umar

5th October 2024

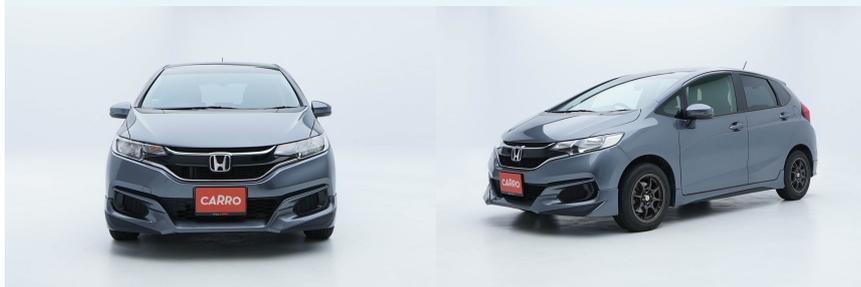
外在图像

后挡泥板/四分之一面板 (左)	✓		后保险杠	✓	
后门(右)	✓		后门板(右)	✓	
后门(左)	✓		后门板(左)	✓	
侧裙(左)	✓		侧裙(右)	✓	
车身面板检查	✓	addition front top and lower bar panel	格栅检查	✓	
天窗	N/A		敞篷车顶	N/A	
前引擎盖释放	✓		前挡风玻璃	✓	
后挡风玻璃	✓		前窗(左)	✓	
前窗(右)	✓		后窗(右)	✓	
后窗(左)	✓		后舷窗(左)	✓	
后舷窗(右)	✓		后窗雨刮开关	✓	
挡风玻璃雨刷开关	✓		雨刮片前后	✓	
电动车窗控件	✓		左侧后视镜	✓	
右侧后视镜	✓		外后视镜	✓	
遮阳板, 梳妆镜和灯光	✓		前端外部灯(左)	✓	
前端外部灯(右)	✓		侧外部灯	✓	
后端外部灯(左)	✓		后端外部灯(右)	✓	
危险灯	✓		指示灯	✓	
雾灯功能	N/A		日间行车灯	✓	
近光灯/远光灯功能	✓		自动开/关灯	✓
