Kia Cerato 1.6(a) Ex

Date of Inspection:

4th October 2024

检测清单

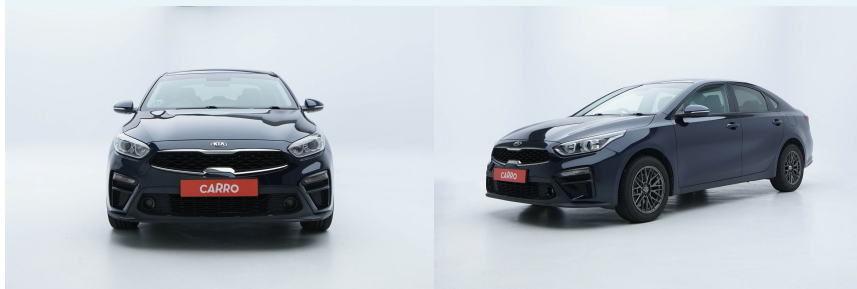
外在图像

项目	状态	评论	项目	状态	评论
门密封条（所有门） 深度超过五毫米的凹痕少于五个，长度超过五厘米的划痕少于五个	✓		门把手 深度超过五毫米的凹痕少于五个，长度超过五厘米的划痕少于五个	✓	
前保险杠 深度超过五毫米的凹痕少于五个，长度超过五厘米的划痕少于五个	✓		前挡泥板（左） 深度超过五毫米的凹痕少于五个，长度超过五厘米的划痕少于五个	!	Dented, Scratches
前门（右） 深度超过五毫米的凹痕少于五个，长度超过五厘米的划痕少于五个	✓		前门板（右） 深度超过五毫米的凹痕少于五个，长度超过五厘米的划痕少于五个	✓	
前门（左） 深度超过五毫米的凹痕少于五个，长度超过五厘米的划痕少于五个	✓		前门板（左） 深度超过五毫米的凹痕少于五个，长度超过五厘米的划痕少于五个	✓	
前阀盖、支架和绝缘体 深度超过五毫米的凹痕少于五个，长度超过五厘米的划痕少于五个	✓		前挡泥板（右） 深度超过五毫米的凹痕少于五个，长度超过五厘米的划痕少于五个	✓	
后引擎盖 深度超过五毫米的凹痕少于五个，长度超过五厘米的划痕少于五个	✓		后挡泥板/四面板（右） 深度超过五毫米的凹痕少于五个，长度超过五厘米的划痕少于五个	✓
