Toyota Harrier Hybrid  
2.5g Cvt[View Car](#)

Date of Inspection:

2nd August 2024

汽车鉴定  
师:Muhammad Syafie Bin  
Annuar

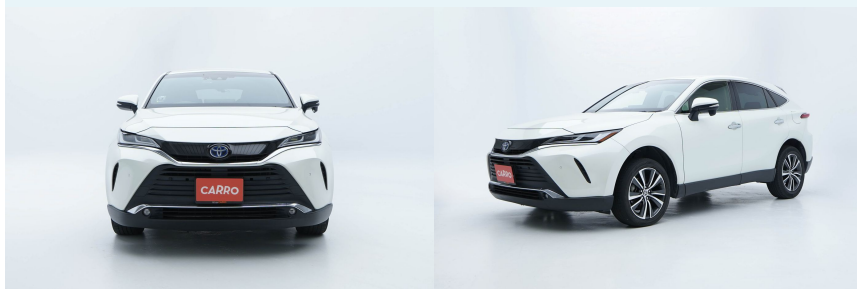
### 外在图像

| 项目 | 状态 | 评论 | 项目 | 状态 | 评论 |
|---|---|---|---|---|---|
| <b>前保险杠</b><br>深度超过五毫米的凹痕少于五个，长度超过五厘米的划痕少于五个 | ! | Scratches | <b>前挡泥板（左）</b><br>深度超过五毫米的凹痕少于五个，长度超过五厘米的划痕少于五个 | ! | Scratches |
| <b>前门（右）</b><br>深度超过五毫米的凹痕少于五个，长度超过五厘米的划痕少于五个 | ! | Scratches | <b>前门板（右）</b><br>深度超过五毫米的凹痕少于五个，长度超过五厘米的划痕少于五个 | ! | scratches |

| <b>前门（左）</b><br>深度超过五毫米的凹痕少于五个，长度超过五厘米的划痕少于五个 | | Scratches | <b>前门板（左）</b><br>深度超过五毫米的凹痕少于五个，长度超过五厘米的划痕少于五个 | | |
| <b>前阀盖、支架和绝缘体</b><br>深度超过五毫米的凹痕少于五个，长度超过五厘米的划痕少于五个 | | | <b>前挡泥板（右）</b><br>深度超过五毫米的凹痕少于五个，长度超过五厘米的划痕少于五个 | | Scratches |
| <b>后门（右）</b><br>深度超过五毫米的凹痕少于五个，长度超过五厘米的划痕少于五个 | | | <b>后门板（右）</b><br>深度超过五毫米的凹痕少于五个，长度超过五厘米的划痕少于五个 | | scratches |
| <b>后门（左）</b><br>深度超过五毫米的凹痕少于五个，长度超过五厘米的划痕少于五个 | | Scratches | <b>后门板（左）</b><br>深度超过五毫米的凹痕少于五个，长度超过五厘米的划痕少于五个 | | |
| <b>侧裙（左）</b><br>深度超过五毫米的凹痕少于五个，长度超过五厘米的划痕少于五个 | N/A | | <b>侧裙（右）</b><br>深度超过五毫米的凹痕少于五个，长度超过五厘米的划痕少于五个 | N/A | Scratches |
| <b>前引擎盖释放</b><br>激活后能够打开和锁定 | | | <b>前挡风玻璃</b><br>可从汽车保险索赔的裂缝 | | Stone Chipped |
| <b>前窗（右）</b><br>可从汽车保险索赔的裂缝 | | | <b>后窗（右）</b><br>可从汽车保险索赔的裂缝 | | tint not compliant |
| <b>后窗（左）</b><br>可从汽车保险索赔的裂缝 | | tint not compliant | <b>后舷窗（左）</b><br>可从汽车保险索赔的裂缝 | | |
