Mercedes-Benz B180 Urban (r17 Led)

Sharvin Kumar
A/L Nedunchelian

15th November
2024

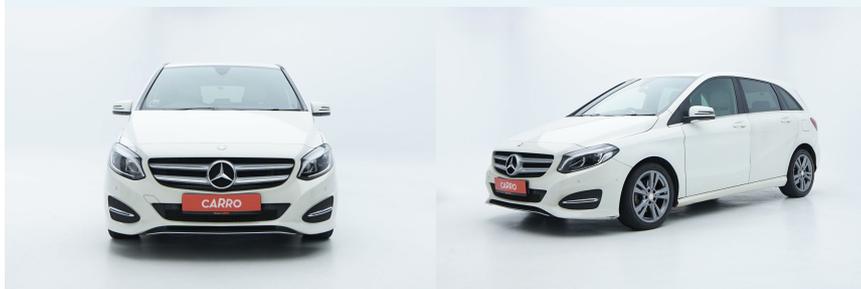
外在图像

项目	状态	评论	项目	状态	评论
门密封条（所有门） 深度超过五毫米的凹痕少于五个，长度超过五厘米的划痕少于五个	✓		门把手 深度超过五毫米的凹痕少于五个，长度超过五厘米的划痕少于五个	✓	
前保险杠 深度超过五毫米的凹痕少于五个，长度超过五厘米的划痕少于五个	!	Scratches	前挡泥板（左） 深度超过五毫米的凹痕少于五个，长度超过五厘米的划痕少于五个	✓

Scratches	前门板（右） 深度超过五毫米的凹痕少于五个，长度超过五厘米的划痕少于五个

Scratches	前门板（左） 深度超过五毫米的凹痕少于五个，长度超过五厘米的划痕少于五个

Scratches
后挡泥板/四分之一面板（左） 深度超过五毫米的凹痕少于五个，长度超过五厘米的划痕少于五个

Scratches	后门板（右） 深度超过五毫米的凹痕少于五个，长度超过五厘米的划痕少于五个

Scratches	后门板（左） 深度超过五毫米的凹痕少于五个，长度超过五厘米的划痕少于五个
