## Mitsubishi Outlander 2.0 Cvt Sunroof

Date of Inspection:

20th November  
2024

盘号 (出售/没出售)。	销售方式	品牌	Mitsubishi
型	Outlander	子模型	2.0 Cvt Sunroof
颜色	Silver	制造年份	2018
传输	自动	燃料类型	Petrol
注册卡	新增功能	注册类型	Company
注册日期	2018-05-31	发动机容量	1998
里程	69489	座位号	7
前任所有者	1	服务手册/贴纸	是的
不。键数	1

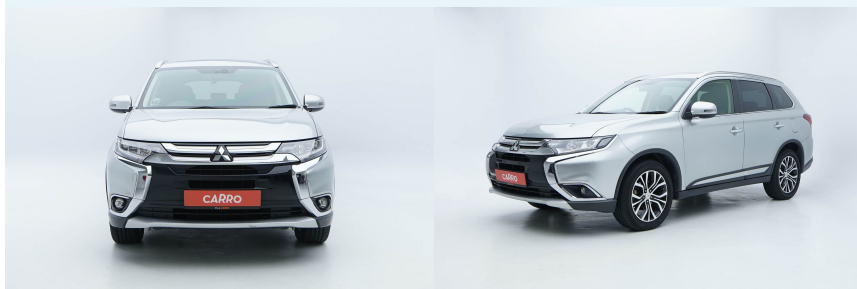
### 外在图像

项目	状态	评论	项目	状态	评论
<b>门密封条（所有门）</b> 深度超过五毫米的凹痕少于五个，长度超过五厘米的划痕少于五个	✓		<b>门把手</b> 深度超过五毫米的凹痕少于五个，长度超过五厘米的划痕少于五个	✓	
<b>前保险杠</b> 深度超过五毫米的凹痕少于五个，长度超过五厘米的划痕少于五个	!	Dented, Scratches	<b>前挡泥板（左）</b> 深度超过五毫米的凹痕少于五个，长度超过五厘米的划痕少于五个	✓	
<b>前门（右）</b> 深度超过五毫米的凹痕少于五个，长度超过五厘米的划痕少于五个	✓		<b>前门板（右）</b> 深度超过五毫米的凹痕少于五个，长度超过五厘米的划痕少于五个	✓

<b>前门（左）</b> 深度超过五毫米的凹痕少于五个，长度超过五厘米的划痕少于五个	✓		<b>前门板（左）</b> 深度超过五毫米的凹痕少于五个，长度超过五厘米的划痕少于五个	✓	
<b>前阀盖、支架和绝缘体</b> 深度超过五毫米的凹痕少于五个，长度超过五厘米的划痕少于五个	✓		<b>前挡泥板（右）</b> 深度超过五毫米的凹痕少于五个，长度超过五厘米的划痕少于五个	✓	
<b>后引擎盖</b> 深度超过五毫米的凹痕少于五个，长度超过五厘米的划痕少于五个	!	Dented	<b>后挡泥板/四面板（右）</b> 深度超过五毫米的凹痕少于五个，长度超过五厘米的划痕少于五个	✓	
<b>后挡泥板/四分之一面板（左）</b> 深度超过五毫米的凹痕少于五个，长度超过五厘米的划痕少于五个	✓		<b>后保险杠</b> 深度超过五毫米的凹痕少于五个，长度超过五厘米的划痕少于五个	!	Dented, Scratches
<b>后门（右）</b> 深度超过五毫米的凹痕少于五个，长度超过五厘米的划痕少于五个	✓		<b>后门板（右）</b> 深度超过五毫米的凹痕少于五个，长度超过五厘米的划痕少于五个	✓	
<b>后门（左）</b> 深度超过五毫米的凹痕少于五个，长度超过五厘米的划痕少于五个	✓		<b>后门板（左）</b> 深度超过五毫米的凹痕少于五个，长度超过五厘米的划痕少于五个	✓	
<b>侧裙（左）</b> 深度超过五毫米的凹痕少于五个，长度超过五厘米的划痕少于五个	✓		<b>侧裙（右）</b> 深度超过五毫米的凹痕少于五个，长度超过五厘米的划痕少于五个	✓	
<b>车身面板检查</b> 没有腐蚀或油漆裂缝的迹象	✓		<b>格栅检查</b> 没有见裂纹	✓	
<b>天窗</b> 天窗：能够打开和关闭，没有任何渗水迹象。	✓		<b>敞篷车顶</b> 激活时能够打开和关闭，完全密封时没有可见的泄漏	N/A	
<b>前引擎盖释放</b> 激活后能够打开和锁定	✓		<b>前挡风玻璃</b> 可从汽车保险索赔的裂缝	✓	
<b>后挡风玻璃</b> 可从汽车保险索赔的裂缝	✓		<b>前窗（左）</b> 可从汽车保险索赔的裂缝	✓
