Mercedes-Benz C180 Avantgarde Ln

Date of Inspection:

21st November
2024

检测清单

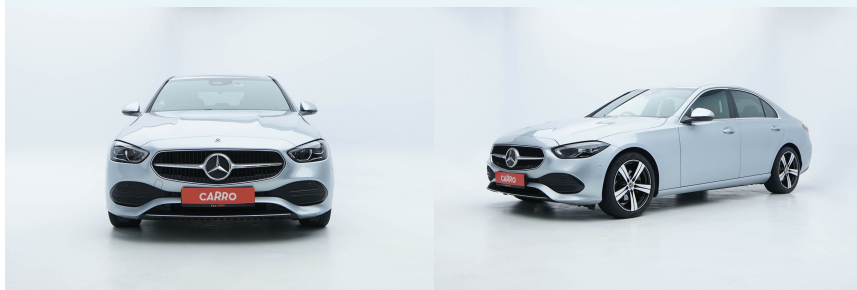
外在图像

后窗（左） 可从汽车保险索赔的裂缝	✓		后舷窗（左） 可从汽车保险索赔的裂缝	✓	
后挡泥板/四分之一面板（左） 深度超过五毫米的凹痕少于五个， 长度超过五厘米的划痕少于五个	✓		后端外部灯（左） 灯符合 LTA 标准，激活时功能正常	✓	
后挡风玻璃 可从汽车保险索赔的裂缝	✓		后引擎盖 深度超过五毫米的凹痕少于五个，长 度超过五厘米的划痕少于五个	✓	
后保险杠 深度超过五毫米的凹痕少于五个， 长度超过五厘米的划痕少于五个	!	Scratches	后端外部灯（右） 灯符合 LTA 标准，激活时功能正常	✓	
后门（右） 深度超过五毫米的凹痕少于五个， 长度超过五厘米的划痕少于五个	✓		后门板（右） 深度超过五毫米的凹痕少于五个，长 度超过五厘米的划痕少于五个	✓	
后窗（右） 可从汽车保险索赔的裂缝	✓		后舷窗（右） 可从汽车保险索赔的裂缝	✓	
后挡泥板/四面板（右） 深度超过五毫米的凹痕少于五个， 长度超过五厘米的划痕少于五个	✓		侧裙（右） 深度超过五毫米的凹痕少于五个，长 度超过五厘米的划痕少于五个	✓	
前门（右） 深度超过五毫米的凹痕少于五个， 长度超过五厘米的划痕少于五个	✓		前门板（右） 深度超过五毫米的凹痕少于五个，长 度超过五厘米的划痕少于五个	✓	
前挡泥板（右） 深度超过五毫米的凹痕少于五个， 长度超过五厘米的划痕少于五个	✓		前窗（右） 可从汽车保险索赔的裂缝	✓	
右侧后视镜 后视镜无裂缝，激活时可调节	✓		前保险杠 深度超过五毫米的凹痕少于五个，长 度超过五厘米的划痕少于五个	✓	
格栅检查 没有见裂纹	✓		前阀盖、支架和绝缘体 深度超过五毫米的凹痕少于五个，长 度超过五厘米的划痕少于五个	✓	
前引擎盖释放 激活后能够打开和锁定	✓		前挡风玻璃 可从汽车保险索赔的裂缝	✓	
门密封条（所有门） 深度超过五毫米的凹痕少于五个， 长度超过五厘米的划痕少于五个	✓		门把手 深度超过五毫米的凹痕少于五个，长 度超过五厘米的划痕少于五个	✓	
车身面板检查 没有腐蚀或油漆裂缝的迹象	✓		天窗 天窗：能够打开和关闭，没有任何渗 水迹象。	N/A	
敞篷车顶 激活时能够打开和关闭，完全密封 时没有可见的泄漏	N/A		前端外部灯（右） 灯符合 LTA 标准，激活时功能正常	✓
