## Lexus Nx300 5dr Suv (at) (4wd) Luxury Mr

Mohamad Rizal  
Mohamad Rasul

4th December  
2024

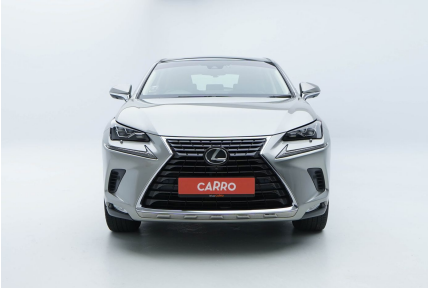
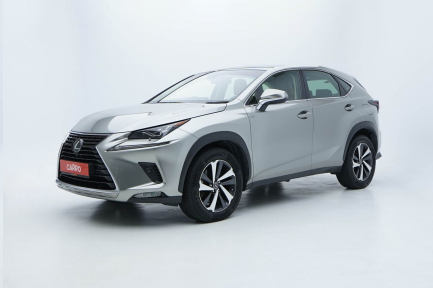
外在图像

| <b>后挡泥板/四分之一面板（左）</b><br>深度超过五毫米的凹痕少于五个，长度超过五厘米的划痕少于五个 | | | <b>后保险杠</b><br>深度超过五毫米的凹痕少于五个，长度超过五厘米的划痕少于五个 | | Scratches |
