盘号 (出售/没出售)。	没销售	品牌	TOYOTA
型	VELOZ	子模型	
颜色	N/A	制造年份	2022
传输	自动	燃料类型	Petrol
注册卡	新增功能	注册类型	Company
注册日期	2022-10-31	发动机容量	1500
里程	45796	座位号	7
前任所有者	1	服务手册/贴纸	不
不。键数	2

检测清单

汽车鉴定师: UMMUL HABIBAH BT MOHD ZAKI

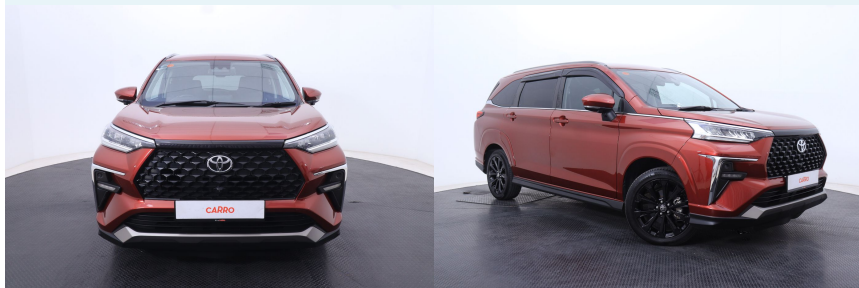
### 外在图像

项目	状态	评论	项目	状态	评论
<b>门密封条（所有门）</b> 深度超过五毫米的凹痕少于五个，长度超过五厘米的划痕少于五个	✓		<b>门把手</b> 深度超过五毫米的凹痕少于五个，长度超过五厘米的划痕少于五个	✓	
<b>前保险杠</b> 深度超过五毫米的凹痕少于五个，长度超过五厘米的划痕少于五个	✓		<b>前挡泥板（左）</b> 深度超过五毫米的凹痕少于五个，长度超过五厘米的划痕少于五个	✓	
<b>前门（右）</b> 深度超过五毫米的凹痕少于五个，长度超过五厘米的划痕少于五个	✓		<b>前门板（右）</b> 深度超过五毫米的凹痕少于五个，长度超过五厘米的划痕少于五个	✓	
<b>前门（左）</b> 深度超过五毫米的凹痕少于五个，长度超过五厘米的划痕少于五个	✓		<b>前门板（左）</b> 深度超过五毫米的凹痕少于五个，长度超过五厘米的划痕少于五个	✓	
<b>前阀盖、支架和绝缘体</b> 深度超过五毫米的凹痕少于五个，长度超过五厘米的划痕少于五个	✓		<b>前挡泥板（右）</b> 深度超过五毫米的凹痕少于五个，长度超过五厘米的划痕少于五个	✓	
<b>后引擎盖</b> 深度超过五毫米的凹痕少于五个，长度超过五厘米的划痕少于五个	✓		<b>后挡泥板/四面板（右）</b> 深度超过五毫米的凹痕少于五个，长度超过五厘米的划痕少于五个	✓	
<b>后挡泥板/四分之一面板（左）</b> 深度超过五毫米的凹痕少于五个，长度超过五厘米的划痕少于五个	✓		<b>后保险杠</b> 深度超过五毫米的凹痕少于五个，长度超过五厘米的划痕少于五个	✓

<b>后门（右）</b> 深度超过五毫米的凹痕少于五个，长度超过五厘米的划痕少于五个	✓		<b>后门板（右）</b> 深度超过五毫米的凹痕少于五个，长度超过五厘米的划痕少于五个	✓	
<b>后门（左）</b> 深度超过五毫米的凹痕少于五个，长度超过五厘米的划痕少于五个	✓		<b>后门板（左）</b> 深度超过五毫米的凹痕少于五个，长度超过五厘米的划痕少于五个	✓	
<b>侧裙（左）</b> 深度超过五毫米的凹痕少于五个，长度超过五厘米的划痕少于五个	✓		<b>侧裙（右）</b> 深度超过五毫米的凹痕少于五个，长度超过五厘米的划痕少于五个	✓	
<b>车身面板检查</b> 没有腐蚀或油漆裂缝的迹象	✓		<b>格栅检查</b> 没有见裂纹	✓	
<b>天窗</b> 天窗：能够打开和关闭，没有任何渗水迹象。	N/A		<b>敞篷车顶</b> 激活时能够打开和关闭，完全密封时没有可见的泄漏	N/A	
<b>前引擎盖释放</b> 激活后能够打开和锁定	✓		<b>前挡风玻璃</b> 没有裂缝或碎裂。轻微碎裂可以修复	✓	
<b>后挡风玻璃</b> 没有裂缝或碎裂。	✓		<b>前窗（左）</b> 没有裂缝或碎裂。	✓	
<b>前窗（右）</b> 没有裂缝或碎裂。	✓		<b>后窗（右）</b> 没有裂缝或碎裂。	✓	
<b>后窗（左）</b> 没有裂缝或碎裂。	✓		<b>后舷窗（左）</b> 没有裂缝或碎裂。	✓	
<b>后舷窗（右）</b> 没有裂缝或碎裂。	✓		<b>后窗雨刮开关</b> 雨刮器在开关激活时起作用	✓	
<b>挡风玻璃雨刷开关</b> 雨刮器在开关激活时起作用	✓		<b>雨刮片前后</b> 没有可见的橡胶裂缝或撕裂。	✓	
<b>电动车窗控件</b> 控件在激活时起作用	✓		<b>左侧后视镜</b> 后视镜无裂缝，激活时可调节	✓	
<b>右侧后视镜</b> 后视镜无裂缝，激活时可调节	✓		<b>外后视镜</b> 后视镜无裂缝，激活时可调节	N/A	
<b>遮阳板，梳妆镜和灯光</b> 遮阳板在保持原样时能够保持其位置。梳妆镜上没有明显的裂缝。指示灯激活时工作正常	✓		<b>前端外部灯（左）</b> 灯在激活时起作用	✓
