## Honda Fit 1.5 Hybrid A

Date of Inspection:

9th December  
2024

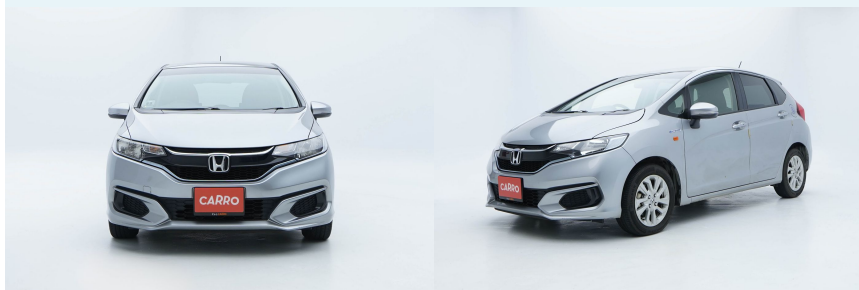
### 外在图像

项目	状态	评论	状态	评论
<b>门密封条（所有门）</b> 深度超过五毫米的凹痕少于五个，长度超过五厘米的划痕少于五个	✓		!	front left door handle scratch rear left door handle scratch
<b>前保险杠</b> 深度超过五毫米的凹痕少于五个，长度超过五厘米的划痕少于五个	!	Scratches	✓

<b>后挡风玻璃</b> 可从汽车保险索赔的裂缝	✓		<b>前窗（左）</b> 可从汽车保险索赔的裂缝	✓	
<b>前窗（右）</b> 可从汽车保险索赔的裂缝	✓		<b>后窗（右）</b> 可从汽车保险索赔的裂缝	✓	
<b>后窗（左）</b> 可从汽车保险索赔的裂缝	✓		<b>后舷窗（左）</b> 可从汽车保险索赔的裂缝	✓	
<b>后舷窗（右）</b> 可从汽车保险索赔的裂缝	✓		<b>后窗雨刮开关</b> 雨刮器在开关激活时起作用	N/A	
<b>挡风玻璃雨刷开关</b> 雨刮器在开关激活时起作用	✓		<b>雨刮片前后</b> 无可见橡胶裂纹	✓	
<b>电动车窗控件</b> 控件在激活时起作用	✓		<b>左侧后视镜</b> 后视镜无裂缝，激活时可调节	✓	
<b>右侧后视镜</b> 后视镜无裂缝，激活时可调节	!	Scratches	<b>外后视镜</b> 后视镜无裂缝，激活时可调节	✓
