Toyota Harrier M Grade

Sharvin Kumar
A/L Nedunchelian

6th December
2024

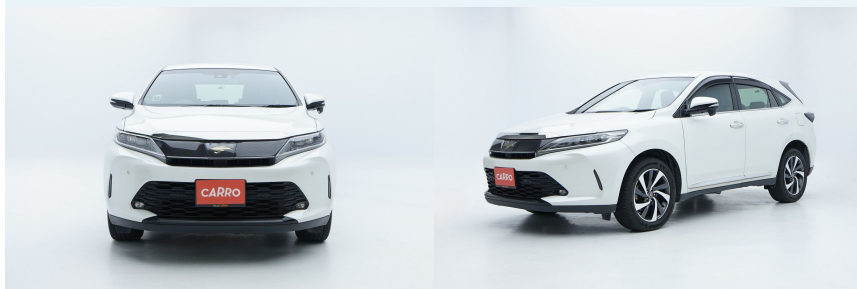
外在图像

项目	状态	评论	项目	状态	评论
门密封条（所有门） 深度超过五毫米的凹痕少于五个，长度超过五厘米的划痕少于五个	✓		门把手 深度超过五毫米的凹痕少于五个，长度超过五厘米的划痕少于五个	✓	
前保险杠 深度超过五毫米的凹痕少于五个，长度超过五厘米的划痕少于五个	✓		前挡泥板（左） 深度超过五毫米的凹痕少于五个，长度超过五厘米的划痕少于五个	!	Scratches
前门（右） 深度超过五毫米的凹痕少于五个，长度超过五厘米的划痕少于五个	!	Scratches	前门板（右） 深度超过五毫米的凹痕少于五个，长度超过五厘米的划痕少于五个	✓	
前门（左） 深度超过五毫米的凹痕少于五个，长度超过五厘米的划痕少于五个	!	Scratches	前门板（左） 深度超过五毫米的凹痕少于五个，长度超过五厘米的划痕少于五个	✓	
前阀盖、支架和绝缘体 深度超过五毫米的凹痕少于五个，长度超过五厘米的划痕少于五个	✓		前挡泥板（右） 深度超过五毫米的凹痕少于五个，长度超过五厘米的划痕少于五个	✓

后引擎盖 深度超过五毫米的凹痕少于五个，长度超过五厘米的划痕少于五个	 	Scratches	后挡泥板/四面板（右） 深度超过五毫米的凹痕少于五个，长度超过五厘米的划痕少于五个	 	Scratches, Dented
后挡泥板/四分之一面板（左） 深度超过五毫米的凹痕少于五个，长度超过五厘米的划痕少于五个	 		后保险杠 深度超过五毫米的凹痕少于五个，长度超过五厘米的划痕少于五个	 	Scratches
后门（右） 深度超过五毫米的凹痕少于五个，长度超过五厘米的划痕少于五个	 	Scratches	后门板（右） 深度超过五毫米的凹痕少于五个，长度超过五厘米的划痕少于五个	 	scratches and dented
后门（左） 深度超过五毫米的凹痕少于五个，长度超过五厘米的划痕少于五个	 	Scratches	后门板（左） 深度超过五毫米的凹痕少于五个，长度超过五厘米的划痕少于五个	 	
侧裙（左） 深度超过五毫米的凹痕少于五个，长度超过五厘米的划痕少于五个	 		侧裙（右） 深度超过五毫米的凹痕少于五个，长度超过五厘米的划痕少于五个	 	
车身面板检查 没有腐蚀或油漆裂缝的迹象	 		格栅检查 没有裂纹	 	
天窗 天窗：能够打开和关闭，没有任何渗水迹象。	N/A		敞篷车顶 激活时能够打开和关闭，完全密封时没有可见的泄漏	N/A	
前引擎盖释放 激活后能够打开和锁定	 		前挡风玻璃 可从汽车保险索赔的裂缝	 	
后挡风玻璃 可从汽车保险索赔的裂缝	 		前窗（左） 可从汽车保险索赔的裂缝	 	
前窗（右） 可从汽车保险索赔的裂缝	 		后窗（右） 可从汽车保险索赔的裂缝	 	
后窗（左） 可从汽车保险索赔的裂缝	 		后舷窗（左） 可从汽车保险索赔的裂缝	 	
后舷窗（右） 可从汽车保险索赔的裂缝	 		后窗雨刮开关 雨刮器在开关激活时起作用	 	
挡风玻璃雨刷开关 雨刮器在开关激活时起作用	 		雨刮片前后 无可见橡胶裂纹	 	
电动车窗控件 控件在激活时起作用	 		左侧后视镜 后视镜无裂缝，激活时可调节	 	
右侧后视镜 后视镜无裂缝，激活时可调节	 		外后视镜 后视镜无裂缝，激活时可调节
