## Honda Shuttle Hybrid 1.5 Auto

Sethu Narayanan

9th December 2024

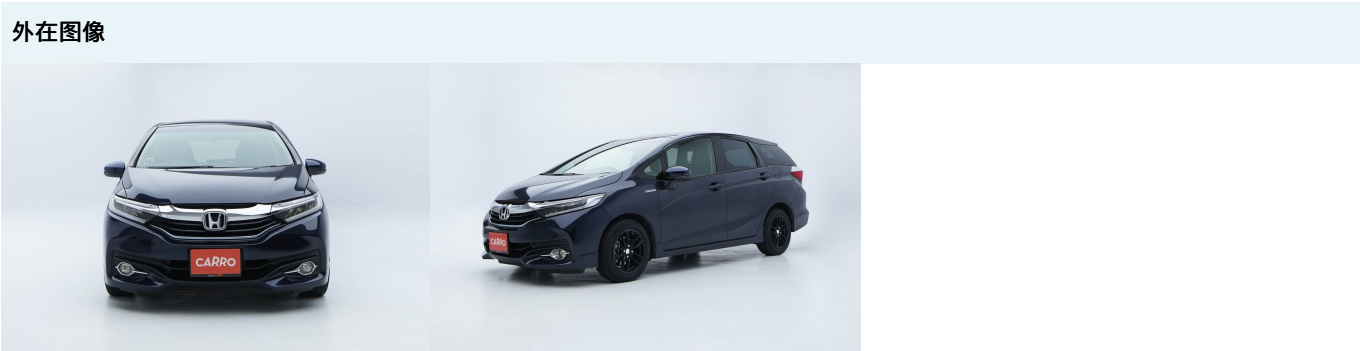
| 项目 | 状态 | 评论 | | 状态 | 评论 |
|---|---|---|---|---|---|
| <b>前保险杠</b><br>深度超过五毫米的凹痕少于五个，长度超过五厘米的划痕少于五个 | ! | Scratches, Poor Fitted | <b>前挡泥板（左）</b><br>深度超过五毫米的凹痕少于五个，长度超过五厘米的划痕少于五个 | ✓ | |
