Toyota Vios 1.5 E (auto)

Date of Inspection:

9th December
2024

检测清单

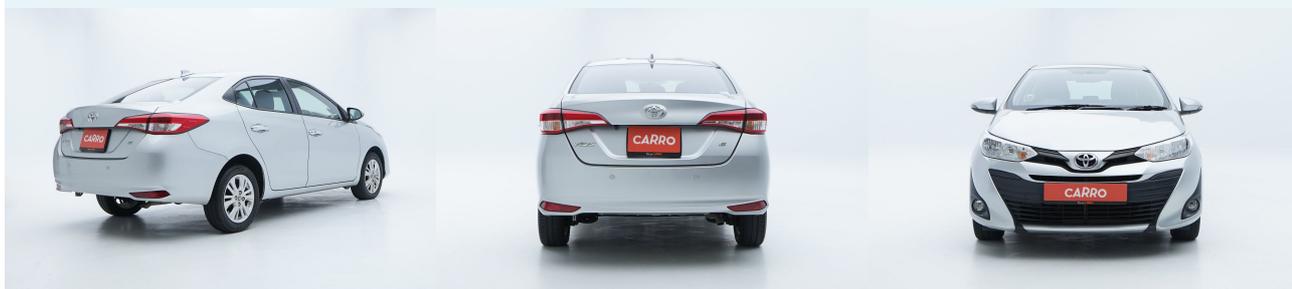
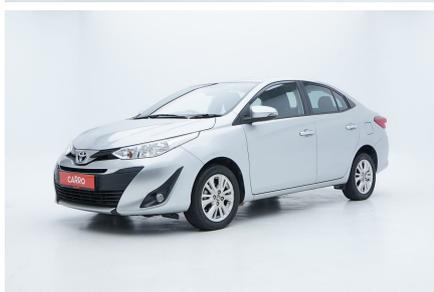
外在图像

前门（左） 深度超过五毫米的凹痕少于五个，长度超过五厘米的划痕少于五个	✓		前门板（左） 深度超过五毫米的凹痕少于五个，长度超过五厘米的划痕少于五个	✓	
前阀盖、支架和绝缘体 深度超过五毫米的凹痕少于五个，长度超过五厘米的划痕少于五个	✓		前挡泥板（右） 深度超过五毫米的凹痕少于五个，长度超过五厘米的划痕少于五个	✓	
后引擎盖 深度超过五毫米的凹痕少于五个，长度超过五厘米的划痕少于五个	✓		后挡泥板/四面板（右） 深度超过五毫米的凹痕少于五个，长度超过五厘米的划痕少于五个	!	Scratches
后挡泥板/四分之一面板（左） 深度超过五毫米的凹痕少于五个，长度超过五厘米的划痕少于五个	✓		后保险杠 深度超过五毫米的凹痕少于五个，长度超过五厘米的划痕少于五个	!	Scratches
后门（右） 深度超过五毫米的凹痕少于五个，长度超过五厘米的划痕少于五个	✓		后门板（右） 深度超过五毫米的凹痕少于五个，长度超过五厘米的划痕少于五个	✓	
后门（左） 深度超过五毫米的凹痕少于五个，长度超过五厘米的划痕少于五个	!	Scratches	后门板（左） 深度超过五毫米的凹痕少于五个，长度超过五厘米的划痕少于五个	✓	
侧裙（左） 深度超过五毫米的凹痕少于五个，长度超过五厘米的划痕少于五个	N/A		侧裙（右） 深度超过五毫米的凹痕少于五个，长度超过五厘米的划痕少于五个	N/A	
车身面板检查 没有腐蚀或油漆裂缝的迹象	✓		格栅检查 没有见裂纹	✓	
天窗 天窗：能够打开和关闭，没有任何渗水迹象。	N/A		敞篷车顶 激活时能够打开和关闭，完全密封时没有可见的泄漏	N/A	
前引擎盖释放 激活后能够打开和锁定	✓		前挡风玻璃 可从汽车保险索赔的裂缝	✓	
后挡风玻璃 可从汽车保险索赔的裂缝	✓		前窗（左） 可从汽车保险索赔的裂缝	✓	
前窗（右） 可从汽车保险索赔的裂缝	✓		后窗（右） 可从汽车保险索赔的裂缝	✓	
后窗（左） 可从汽车保险索赔的裂缝	✓		后舷窗（左） 可从汽车保险索赔的裂缝	✓	
后舷窗（右） 可从汽车保险索赔的裂缝	✓		后窗雨刮开关 雨刮器在开关激活时起作用	N/A

挡风玻璃雨刷开关 雨刮器在开关激活时起作用	✓		雨刮片前后 无可见橡胶裂纹	!	front wiper blade torn
电动车窗控件 控件在激活时起作用	✓		左侧后视镜 后视镜无裂缝，激活时可调节	✓	
右侧后视镜 后视镜无裂缝，激活时可调节	✓		外后视镜 后视镜无裂缝，激活时可调节	✓	
遮阳板，梳妆镜和灯光 遮阳板在保持原样时能够保持其位置。梳妆镜上没有明显的裂缝。指示灯激活时工作正常	✓		前端外部灯（左） 灯符合 LTA 标准，激活时功能正常	✓
