# Hyundai TI Tucson FI 1.6 Gls T-gdi Dct 2wd

Date of Inspection:

12th December  
2024

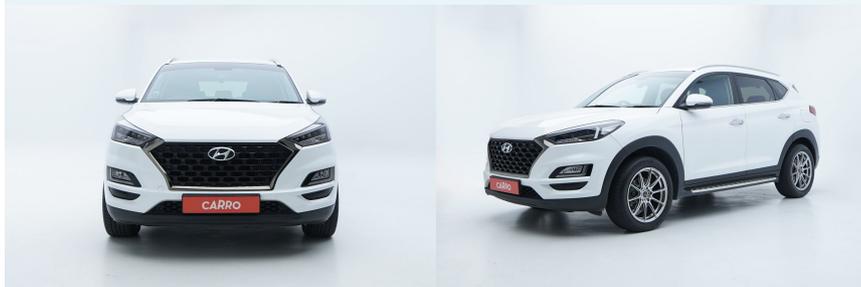
### 外在图像

项目	状态	评论	状态	评论
<b>门密封条（所有门）</b> 深度超过五毫米的凹痕少于五个，长度超过五厘米的划痕少于五个	!	driver side door rubber torn	✓	<b>门把手</b> 深度超过五毫米的凹痕少于五个，长度超过五厘米的划痕少于五个
<b>前保险杠</b> 深度超过五毫米的凹痕少于五个，长度超过五厘米的划痕少于五个	!	Scratches	✓	<b>前挡泥板（左）</b> 深度超过五毫米的凹痕少于五个，长度超过五厘米的划痕少于五个
<b>前门（右）</b> 深度超过五毫米的凹痕少于五个，长度超过五厘米的划痕少于五个	✓		✓	<b>前门板（右）</b> 深度超过五毫米的凹痕少于五个，长度超过五厘米的划痕少于五个
