HONDA FREED 1.5B CVT

Date of Inspection:

11th December
2024

检测清单

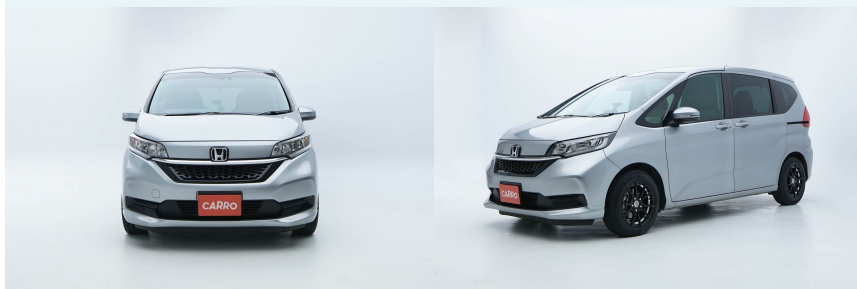
外在图像

项目	状态	评论	项目	状态	评论
门密封条（所有门） 深度超过五毫米的凹痕少于五个，长度超过五厘米的划痕少于五个	✓		门把手 深度超过五毫米的凹痕少于五个，长度超过五厘米的划痕少于五个	✓	
前保险杠 深度超过五毫米的凹痕少于五个，长度超过五厘米的划痕少于五个	!	Scratches	前挡泥板（左） 深度超过五毫米的凹痕少于五个，长度超过五厘米的划痕少于五个	!	Dented, Scratches
前门（右） 深度超过五毫米的凹痕少于五个，长度超过五厘米的划痕少于五个	✓		前门板（右） 深度超过五毫米的凹痕少于五个，长度超过五厘米的划痕少于五个	✓	
前门（左） 深度超过五毫米的凹痕少于五个，长度超过五厘米的划痕少于五个	✓		前门板（左） 深度超过五毫米的凹痕少于五个，长度超过五厘米的划痕少于五个	✓	
前阀盖、支架和绝缘体 深度超过五毫米的凹痕少于五个，长度超过五厘米的划痕少于五个	✓		前挡泥板（右） 深度超过五毫米的凹痕少于五个，长度超过五厘米的划痕少于五个	✓

后引擎盖 深度超过五毫米的凹痕少于五个，长度超过五厘米的划痕少于五个	✓		后挡泥板/四面板（右） 深度超过五毫米的凹痕少于五个，长度超过五厘米的划痕少于五个	✓	
后挡泥板/四分之一面板（左） 深度超过五毫米的凹痕少于五个，长度超过五厘米的划痕少于五个	✓		后保险杠 深度超过五毫米的凹痕少于五个，长度超过五厘米的划痕少于五个	!	Scratches
后门（右） 深度超过五毫米的凹痕少于五个，长度超过五厘米的划痕少于五个	✓		后门板（右） 深度超过五毫米的凹痕少于五个，长度超过五厘米的划痕少于五个	✓	
后门（左） 深度超过五毫米的凹痕少于五个，长度超过五厘米的划痕少于五个	✓		后门板（左） 深度超过五毫米的凹痕少于五个，长度超过五厘米的划痕少于五个	✓	
侧裙（左） 深度超过五毫米的凹痕少于五个，长度超过五厘米的划痕少于五个	✓		侧裙（右） 深度超过五毫米的凹痕少于五个，长度超过五厘米的划痕少于五个	✓	
车身面板检查 没有腐蚀或油漆裂缝的迹象	✓		格栅检查 没有裂纹	✓	
天窗 天窗：能够打开和关闭，没有任何渗水迹象。	N/A		敞篷车顶 激活时能够打开和关闭，完全密封时没有可见的泄漏	N/A	
前引擎盖释放 激活后能够打开和锁定	✓		前挡风玻璃 可从汽车保险索赔的裂缝	✓	
后挡风玻璃 可从汽车保险索赔的裂缝	✓		前窗（左） 可从汽车保险索赔的裂缝	✓	
前窗（右） 可从汽车保险索赔的裂缝	✓		后窗（右） 可从汽车保险索赔的裂缝	✓	
后窗（左） 可从汽车保险索赔的裂缝	✓		后舷窗（左） 可从汽车保险索赔的裂缝	✓	
后舷窗（右） 可从汽车保险索赔的裂缝	✓		后窗雨刮开关 雨刮器在开关激活时起作用	✓	
挡风玻璃雨刷开关 雨刮器在开关激活时起作用	✓		雨刮片前后 无可见橡胶裂纹	✓	
电动车窗控件 控件在激活时起作用	✓		左侧后视镜 后视镜无裂缝，激活时可调节	✓	
右侧后视镜 后视镜无裂缝，激活时可调节	✓		外后视镜 后视镜无裂缝，激活时可调节	✓	
遮阳板，梳妆镜和灯光 遮阳板在保持原样时能够保持其位置。梳妆镜上没有明显的裂缝。指示灯激活时工作正常	✓		前端外部灯（左） 灯符合 LTA 标准，激活时功能正常	✓
