# Mercedes-Benz A200 Compt Saln Amg Line (r18 Led)

Mohamad Rizal  
Mohamad Rasul

16th December  
2024

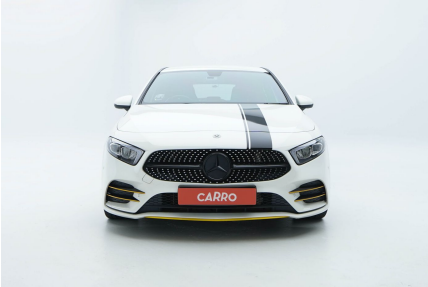
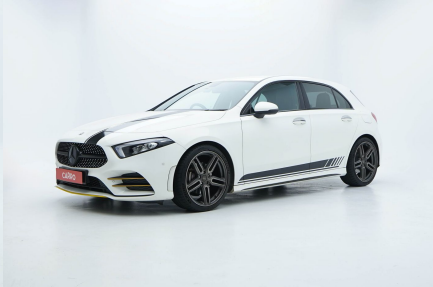
外在图像

| 项目 | 状态 | 评论 | | 状态 | 评论 |
|---|---|---|---|---|---|
| <b>门密封条（所有门）</b><br>深度超过五毫米的凹痕少于五个，长度超过五厘米的划痕少于五个 | ✓ | | <b>门把手</b><br>深度超过五毫米的凹痕少于五个，长度超过五厘米的划痕少于五个 | ! | all door handle wrap damage |
| <b>前保险杠</b><br>深度超过五毫米的凹痕少于五个，长度超过五厘米的划痕少于五个 | ! | Scratches | <b>前挡泥板（左）</b><br>深度超过五毫米的凹痕少于五个，长度超过五厘米的划痕少于五个 | ✓ | |

| <b>车身面板检查</b><br>没有腐蚀或油漆裂缝的迹象 | | | <b>格栅检查</b><br>没有见裂纹 | | grill wrap damage |
