Mercedes-Benz Gla180 Urban (r18 Led)

Mohamad Rizal
Mohamad Rasul

16th December
2024

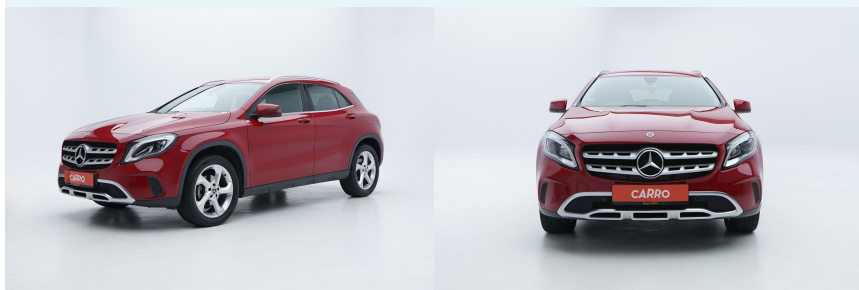
外在图像

| 项目 | 状态 | 评论 | 状态 | 评论 |
|---|---|---|---|---|
| 前保险杠 深度超过五毫米的凹痕少于五个，长度超过五厘米的划痕少于五个 | ! | Scratches | ! | Scratches |
| 前门（右） 深度超过五毫米的凹痕少于五个，长度超过五厘米的划痕少于五个 | ! | Scratches | ✓ | |

| 前门（左） 深度超过五毫米的凹痕少于五个，长度超过五厘米的划痕少于五个 | ! | Scratches | 前门板（左） 深度超过五毫米的凹痕少于五个，长度超过五厘米的划痕少于五个 | ✓ | |
| 后引擎盖 深度超过五毫米的凹痕少于五个，长度超过五厘米的划痕少于五个 | ✓ | | 后挡泥板/四面板（右） 深度超过五毫米的凹痕少于五个，长度超过五厘米的划痕少于五个 | ! | Scratches |
| 后挡泥板/四分之一面板（左） 深度超过五毫米的凹痕少于五个，长度超过五厘米的划痕少于五个 | ! | Scratches, Dented | 后保险杠 深度超过五毫米的凹痕少于五个，长度超过五厘米的划痕少于五个 | ! | Scratches |
| 后门（右） 深度超过五毫米的凹痕少于五个，长度超过五厘米的划痕少于五个 | ! | Scratches | 后门板（右） 深度超过五毫米的凹痕少于五个，长度超过五厘米的划痕少于五个 | ✓ | |
| 后门（左） 深度超过五毫米的凹痕少于五个，长度超过五厘米的划痕少于五个 | ! | Scratches | 后门板（左） 深度超过五毫米的凹痕少于五个，长度超过五厘米的划痕少于五个 | ✓ | |
