## TOYOTA SIENTA 1.5G CVT

汽车鉴定师:

Muhamad Nur  
Hafiz Bin Umar

17th December  
2024

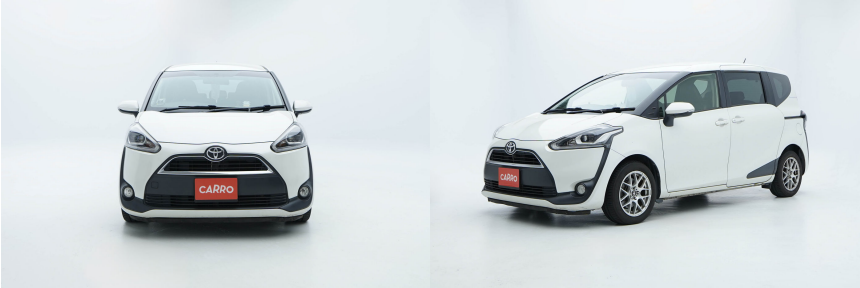
## 外在图像

| 项目 | 状态 | 评论 | | 状态 | 评论 |
|---|---|---|---|---|---|
| 前保险杠 | ! | Scratches | 前挡泥板（左） | ! | Scratches |
| 前门（右） | ! | Scratches | 前门板（右） | ✓ | |
| 前门（左） | ! | Scratches | 前门板（左） | ✓ | |
| 前阀盖、支架和绝缘体 | ✓ | | 前挡泥板（右） | ! | Scratches |

| 车身面板检查 | ! | left side rocker panel dented and rusted | 格栅检查 | ✓ | |
