Volvo V40 T4 M

Date of Inspection:

9th January 2025

检测清单

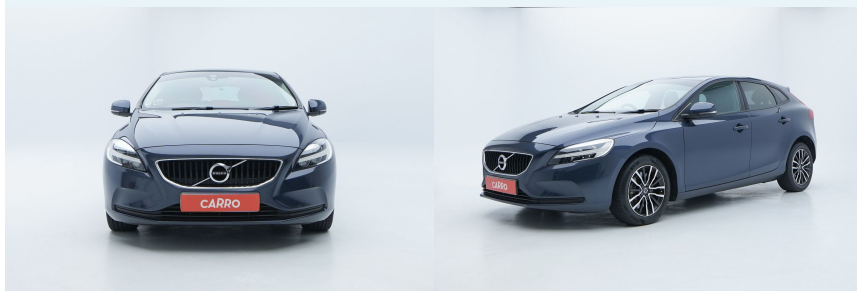
外在图像

项目	状态	评论	项目	状态	评论
门密封条（所有门）	✓		门把手	✓	front lh and rear both side handle scratches
前保险杠	✓	Scratches	前挡泥板（左）	✓	
前门（右）	✓		前门板（右）	✓	
前门（左）	✓		前门板（左）	✓	
前阀盖、支架和绝缘体	✓		前挡泥板（右）	✓	
后引擎盖	✓		后挡泥板/四面板（右）	✓	
后挡泥板/四分之一面板（左）	✓	Scratches	后保险杠	✓	Scratches

后门(右)	✓		后门板(右)	✓	
后门(左)	✓	Scratches	后门板(左)	✓	
侧裙(左)	✓		侧裙(右)	✓	
车身面板检查	✓		格栅检查	✓	
天窗	N/A		敞篷车顶	N/A	
前引擎盖释放	✓		前挡风玻璃	✓	
后挡风玻璃	✓		前窗(左)	✓	
前窗(右)	✓		后窗(右)	✓	
后窗(左)	✓		后舷窗(左)	✓	
后舷窗(右)	✓		后窗雨刮开关	✓	
挡风玻璃雨刷开关	✓		雨刮片前后	✓	
电动车窗控件	✓		左侧后视镜	✓	
右侧后视镜	✓		外后视镜	✓	
遮阳板, 梳妆镜和灯光	✓		前端外部灯(左)	✓	
前端外部灯(右)	✓		侧外部灯	✓	
后端外部灯(左)	✓		后端外部灯(右)	✓	
危险灯	✓		指示灯	✓	
雾灯功能	✓		日间行车灯	✓	
近光灯/远光灯功能	✓		自动开/关灯	✓
