Toyota C-hr Hybrid 1.8s
Cvt[View Car](#)

Date of Inspection:

9th January 2025

检测清单

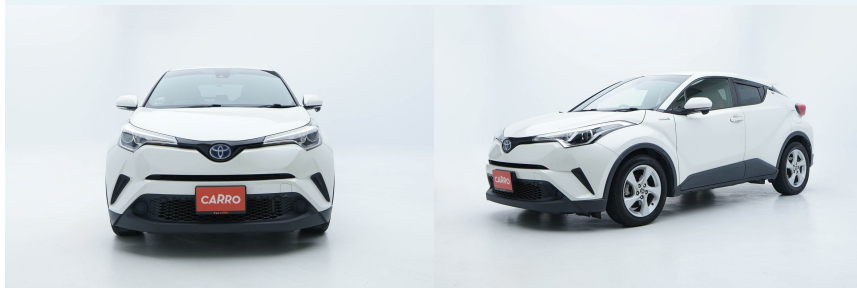
外在图像

项目	状态	评论	项目	状态	评论
门密封条（所有门）	✓		门把手	✓	
前保险杠	✓	Scratches	前挡泥板（左）	✓	
前门（右）	✓		前门板（右）	✓	
前门（左）	✓		前门板（左）	✓	
前阀盖、支架和绝缘体	✓		前挡泥板（右）	✓	
后引擎盖	✓	Scratches	后挡泥板/四面板（右）	✓

后挡泥板/四分之一面板 (左)	✓		后保险杠	✓	Scratches
后门 (右)	✓	Scratches	后门板 (右)	✓	
后门 (左)	✓		后门板 (左)	✓	
侧裙 (左)	N/A		侧裙 (右)	N/A	
车身面板检查	✓		格栅检查	✓	
天窗	N/A		敞篷车顶	N/A	
前引擎盖释放	✓		前挡风玻璃	✓	
后挡风玻璃	✓		前窗 (左)	✓	
前窗 (右)	✓		后窗 (右)	✓	
后窗 (左)	✓		后舷窗 (左)	✓	
后舷窗 (右)	✓		后窗雨刮开关	✓	
挡风玻璃雨刷开关	✓		雨刮片前后	✓	
电动车窗控件	✓		左侧后视镜	✓	
右侧后视镜	✓		外后视镜	✓	
遮阳板, 梳妆镜和灯光	✓		前端外部灯 (左)	✓	
前端外部灯 (右)	✓		侧外部灯	✓	
后端外部灯 (左)	✓		后端外部灯 (右)	✓	
危险灯	✓		指示灯	✓	
雾灯功能	N/A		日间行车灯	✓
