# NISSAN SERENA 1.2L HIGHWAY STAR PREMIUM E-POWER

Date of Inspection:

26th December  
2024

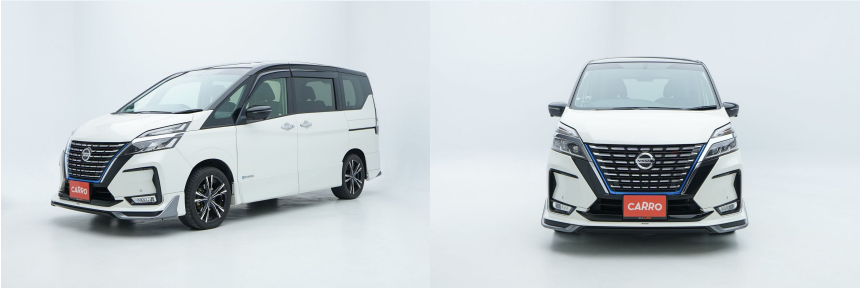
外在图像

| 项目 | 状态 | 评论 | | 状态 | 评论 |
|---|---|---|---|---|---|
| 前保险杠 | ! | Scratches | 前挡泥板（左） | ✓ | |
