# MERCEDES BENZ E300 AVG (R18 LED)

Date of Inspection:

22nd January  
2025

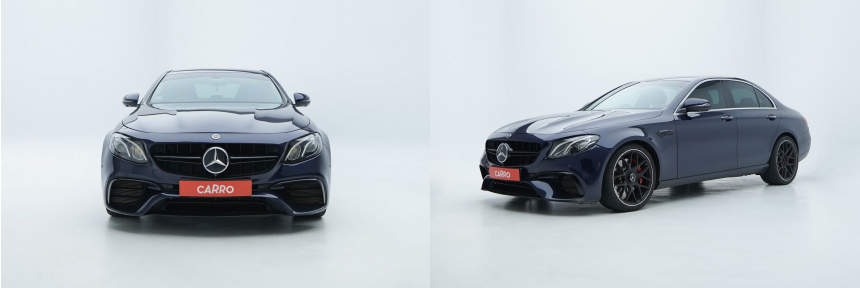
## 外在图像

| 项目 | 状态 | 评论 | | 状态 | 评论 |
|---|---|---|---|---|---|
| 前保险杠 | ! | Scratches | 前挡泥板（左） | ✓ | |
| 前门（右） | ! | Scratches | 前门板（右） | ✓ | |
