TOYOTA LEXUS RX300 5DR SUV (AT) (2WD) EXECUTIVE

汽车鉴定师:

Mohamad Rizal
Mohamad Rasul

4th February
2025

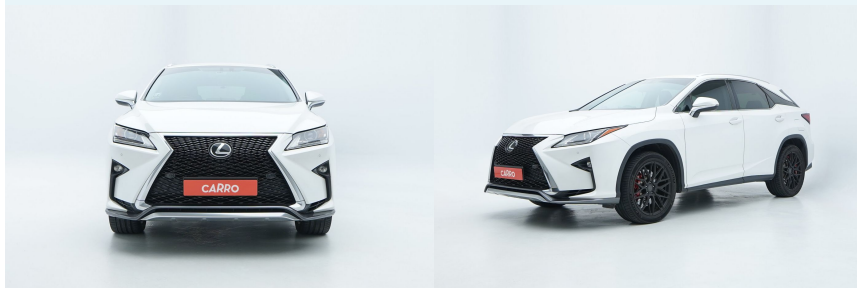
外在图像

项目	状态	评论		状态	评论
门密封条 (所有门)	✓		门把手	✓	
前保险杠	!	Scratches	前挡泥板 (左)	✓	
前门 (右)	✓	Scratches	前门板 (右)	✓	
前门 (左)	✓		前门板 (左)	✓

前阀盖、支架和绝缘体	✓		前挡泥板（右）	✓	
后引擎盖	✓		后挡泥板/四面板（右）	✓	
后挡泥板/四分之一面板（左）	✓		后保险杠	✓	
后门（右）	!	Scratches	后门板（右）	✓	
后门（左）	✓		后门板（左）	✓	
侧裙（左）	N/A		侧裙（右）	N/A	
车身面板检查	✓		格栅检查	✓	
天窗	N/A		敞篷车顶	N/A	
前引擎盖释放	✓		前挡风玻璃	✓	
后挡风玻璃	✓		前窗（左）	✓	
前窗（右）	✓		后窗（右）	✓	
后窗（左）	✓		后舷窗（左）	✓	
后舷窗（右）	✓		后窗雨刮开关	N/A	
挡风玻璃雨刷开关	✓		雨刮片前后	✓	
电动车窗控件	✓		左侧后视镜	✓	
右侧后视镜	✓		外后视镜	✓	
遮阳板，梳妆镜和灯光	✓		前端外部灯（左）	✓	
前端外部灯（右）	✓		侧外部灯	✓	
后端外部灯（左）	✓		后端外部灯（右）	✓	
危险灯	✓		指示灯	✓
