KIA CERATO 1.6(A) EX

Muhamad Nur
Hafiz Bin Umar

4th February 2025

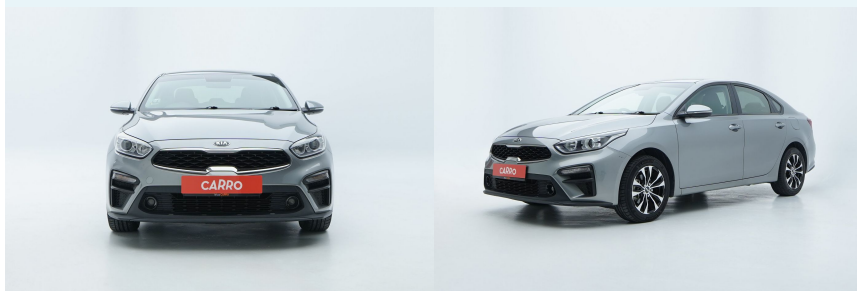
外在图像

项目	状态	评论		状态	评论
前挡泥板 (左)	!	Scratches	前门 (左)	✓	
前门板 (左)	✓		左侧后视镜	✓	
前窗 (左)	✓		侧裙 (左)	N/A	
后门 (左)	!	Dented, Scratches	后门板 (左)	✓	
后窗 (左)	✓		后舷窗 (左)	✓	
后挡泥板/四分之一面板 (左)	!	Dented	后端外部灯 (左)	✓	
后挡风玻璃	✓		后引擎盖	✓

后保险杠	!	Scratches	后端外部灯（右）	✓	
后门（右）	!	Scratches, Dented	后门板（右）	✓	
后窗（右）	✓		后舷窗（右）	✓	
后挡泥板/四面板（右）	!	Dented, Scratches	侧裙（右）	N/A	
前门（右）	!	Scratches, Dented	前门板（右）	✓	
前挡泥板（右）	✓		前窗（右）	!	window lining damage
右侧后视镜	✓		前保险杠	!	Scratches
格栅检查	✓		前阀盖、支架和绝缘体	✓	
前引擎盖释放	✓		前挡风玻璃	✓	
门密封条（所有门）	✓		门把手	!	all scratches
车身面板检查	✓		天窗	N/A	
敞篷车顶	N/A		前端外部灯（右）	✓	
前端外部灯（左）	✓		侧外部灯	✓	
危险灯	✓		指示灯	✓	
雾灯功能	✓		日间行车灯	✓	
近光灯/远光灯功能	✓		自动开/关灯	✓	
后窗雨刮开关	N/A		挡风玻璃雨刷开关	✓	
雨刮片前后	✓		电动车窗控件	✓	
外后视镜	✓		遮阳板，梳妆镜和灯光	✓
