VOLKSWAGEN

SCIROCCO 1.4L AT TSI

Date of Inspection:

24th February
2025

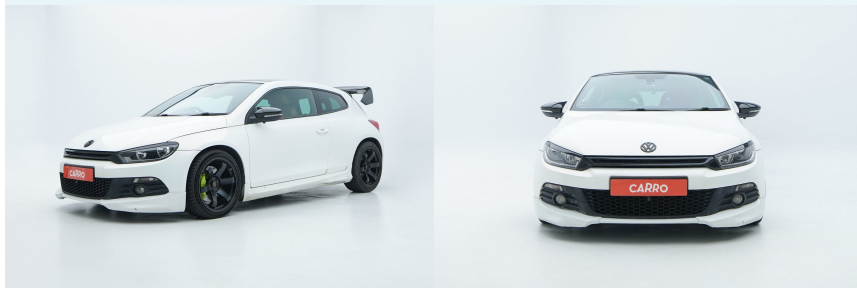
外在图像

项目	状态	评论	项目	状态	评论
门密封条（所有门）	✓		门把手	!	front right door handle scratch
前保险杠	!	Poor Fitted, scratches, cracked	前挡泥板（左）	✓	
前门（右）	✓		前门板（右）	✓	
前门（左）	✓		前门板（左）	✓	
前阀盖、支架和绝缘体	!	front bonnet insulator loose	前挡泥板（右）	✓	
后引擎盖	✓		后挡泥板/四面板（右）	!	Scratches

后挡泥板/四分之一面板 (左)	!	Scratches	后保险杠	!	Poor Fitted, Scratches, cracked
后门(右)	N/A		后门板(右)	N/A	
后门(左)	N/A		后门板(左)	N/A	
侧裙(左)	!	cracked	侧裙(右)	!	Scratches, cracked
车身面板检查	✓		格栅检查	✓	
天窗	N/A		敞篷车顶	N/A	
前引擎盖释放	✓		前挡风玻璃	✓	
后挡风玻璃	✓		前窗(左)	✓	
前窗(右)	✓		后窗(右)	N/A	
后窗(左)	✓		后舷窗(左)	✓	
后舷窗(右)	✓		后窗雨刮开关	✓	
挡风玻璃雨刷开关	✓		雨刮片前后	✓	
电动车窗控件	✓		左侧后视镜	!	left side mirror autofold faulty scratch
右侧后视镜	✓		外后视镜	✓	
遮阳板, 梳妆镜和灯光	✓		前端外部灯(左)	✓	
前端外部灯(右)	✓		侧外部灯	✓	
后端外部灯(左)	✓		后端外部灯(右)	✓	
危险灯	✓		指示灯	✓	
雾灯功能	!	water leak inside, cracked	日间行车灯	✓
