NISSAN SYLPHY 1.6 CVT

汽车鉴定师:Sethu Narayanan

Date of Inspection:17th April 2025

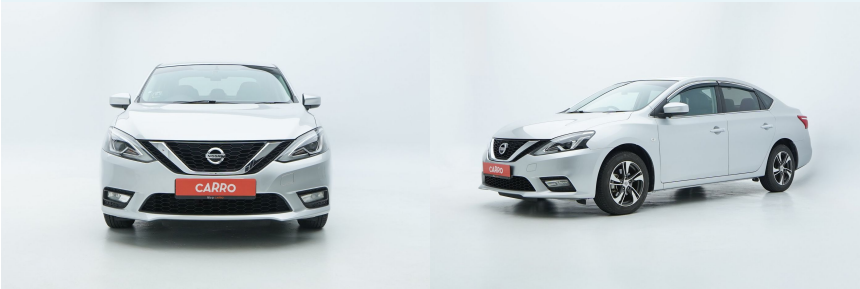
外在图像

| 前窗（右） | ! | Tint damage | 后窗（右） | ✓ | |
| 后窗（左） | ! | Tint damage and bubble | 后舷窗（左） | ✓ | |
