AUDI A6 DESIGN 2.0 TFSI  
(140 KW)[View Car](#)

Date of Inspection:

10th June 2025

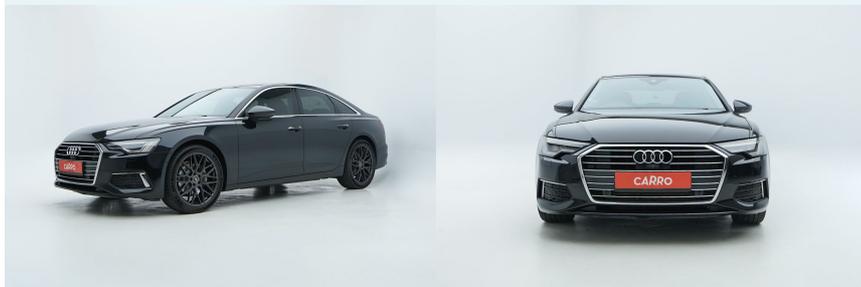
### 外在图像

项目	状态	评论		状态	评论
门密封条（所有门）	✓		门把手	✓	
前保险杠	✓		前挡泥板（左）	✓	paint defect
前门（右）	✓	paint defect	前门板（右）	✓	
前门（左）	✓	paint defect	前门板（左）	✓	
前阀盖、支架和绝缘体	✓		前挡泥板（右）	✓	paint defect
后引擎盖	✓	paint defect	后挡泥板/四面板（右）	✓	paint defect

后挡泥板/四分之一面板 (左)	✓	paint defect	后保险杠	✓	paint defect
后门 (右)	✓	paint defect	后门板 (右)	✓	
后门 (左)	✓	paint defect	后门板 (左)	✓	
侧裙 (左)	✓		侧裙 (右)	✓	
车身面板检查	✓		格栅检查	✓	
天窗	N/A		敞篷车顶	N/A	
前引擎盖释放	✓	paint defect	前挡风玻璃	✓	
后挡风玻璃	✓		前窗 (左)	✓	
前窗 (右)	✓		后窗 (右)	✓	
后窗 (左)	✓		后舷窗 (左)	✓	
后舷窗 (右)	✓		后窗雨刮开关	N/A	
挡风玻璃雨刷开关	✓		雨刮片前后	✓	
电动车窗控件	✓		左侧后视镜	✓	paint defect
右侧后视镜	✓	paint defect	外后视镜	✓	
遮阳板, 梳妆镜和灯光	✓		前端外部灯 (左)	✓	
前端外部灯 (右)	✓		侧外部灯	N/A	
后端外部灯 (左)	✓		后端外部灯 (右)	✓	
危险灯	✓		指示灯	✓	
雾灯功能	✓		日间行车灯	✓
