HONDA ODYSSEY 2.4 EXV-S CVT SR

Date of Inspection: 23rd July 2025

检测清单

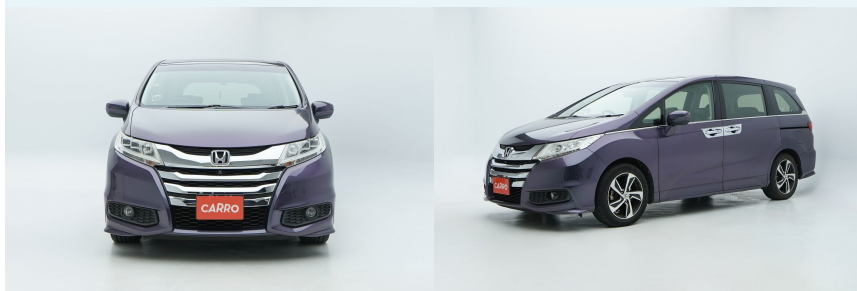
外在图像

备用轮胎	N/A		千斤顶和工具包	✓	
轮辋	!	scratches	车轮定位	✓	
轮罩和中心盖	✓
