AUDI A6 1.8 TFSI ULTRA (PI) (NAV)

汽车鉴定师: Loh Wei Chen
Date of Inspection: 25th July 2025

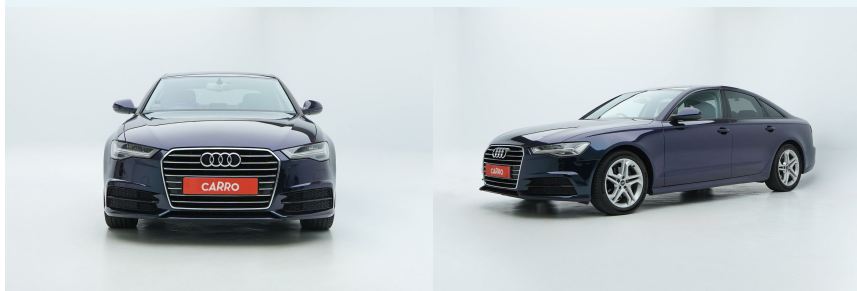
外在图像

项目	状态	评论	项目	状态	评论
门密封条（所有门）	✓		门把手	✓	
前保险杠	✓		前挡泥板（左）	✓	
前门（右）	✓		前门板（右）	✓	
前门（左）	!	Dented	前门板（左）	✓	
前阀盖、支架和绝缘体	✓		前挡泥板（右）	✓	
后引擎盖	✓		后挡泥板/四面板（右）	!	Dented
后挡泥板/四分之一面板（左）	✓		后保险杠	✓
