BMW 740LI SR LED NAV
HUD[View Car](#)

Date of Inspection:

5th September
2025

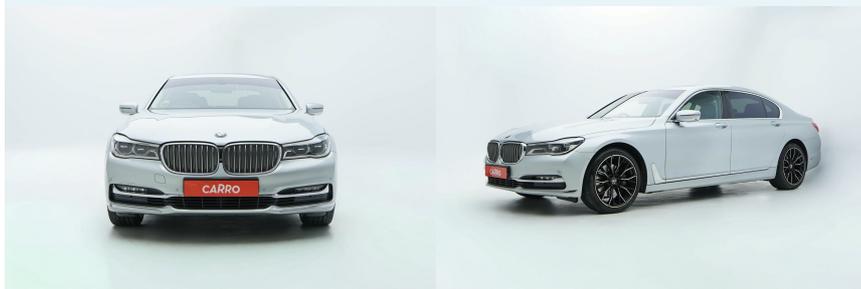
外在图像

项目	状态	评论	项目	状态	评论
门密封条 (所有门)	✓		门把手	✓	
前保险杠	!	Scratches	前挡泥板 (左)	✓	
前门 (右)	✓		前门板 (右)	✓	
前门 (左)	✓		前门板 (左)	✓	
前阀盖、支架和绝缘体	✓		前挡泥板 (右)	✓	
后引擎盖	✓		后挡泥板/四面板 (右)	✓	
后挡泥板/四分之一面板 (左)	✓		后保险杠	!	Scratches
