HYUNDAI SX2 KONA 1.6  
GDI HEV SR[View Car](#)

Date of Inspection:

13th October 2025

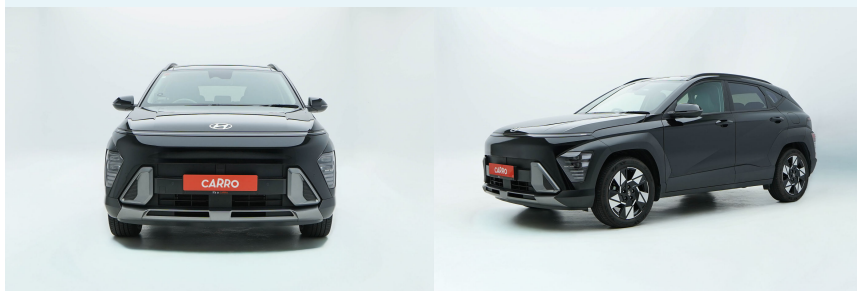
项目	状态	评论	项目	状态	评论
门密封条（所有门）	✓		门把手	✓	
前保险杠	✓		前挡泥板（左）	✓	
前门（右）	✓		前门板（右）	✓	
前门（左）	✓	Dented	前门板（左）	✓	
前阀盖、支架和绝缘体	✓		前挡泥板（右）	✓	
后引擎盖	✓		后挡泥板/四面板（右）	✓	
后挡泥板/四分之一面板（左）	✓		后保险杠	✓

后门(右)	✓		后门板(右)	✓	
后门(左)	✓	Dented	后门板(左)	✓	
侧裙(左)	N/A		侧裙(右)	N/A	
车身面板检查	✓		格栅检查	✓	
天窗	✓		敞篷车顶	N/A	
前引擎盖释放	✓		前挡风玻璃	✓	
后挡风玻璃	✓		前窗(左)	✓	
前窗(右)	✓		后窗(右)	✓	
后窗(左)	✓		后舷窗(左)	✓	
后舷窗(右)	✓		后窗雨刮开关	✓	
挡风玻璃雨刷开关	✓		雨刮片前后	✓	
电动车窗控件	✓		左侧后视镜	✓	
右侧后视镜	✓		外后视镜	✓	
遮阳板, 梳妆镜和灯光	✓		前端外部灯(左)	✓	
前端外部灯(右)	✓		侧外部灯	✓	
后端外部灯(左)	✓		后端外部灯(右)	✓	
危险灯	✓		指示灯	✓	
雾灯功能	N/A		日间行车灯	✓	
近光灯/远光灯功能	✓		自动开/关灯	✓
