MERCEDES-BENZ C180 AVANTGARDE (R17 LED)

Sharvin Kumar
A/L Nedunchelian

6th November
2025

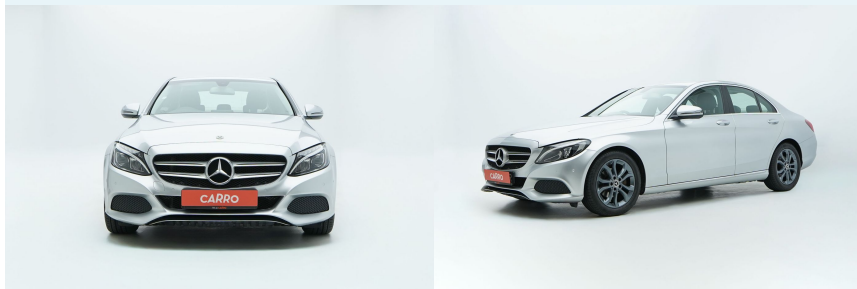
外在图像

项目	状态	评论	项目	状态	评论
前挡泥板 (左)	✓		前门 (左)	!	Scratches
前门板 (左)	✓		左侧后视镜	✓	
前窗 (左)	✓		侧裙 (左)	✓	
后门 (左)	!	Scratches	后门板 (左)	✓

后窗（左）	!	tinted damaged	后舷窗（左）	✓	
后挡泥板/四分之一面板（左）	!	Scratches, Dented	后端外部灯（左）	✓	
后挡风玻璃	!	tinted damaged	后引擎盖	✓	
后保险杠	!	Scratches, Dented	后端外部灯（右）	✓	
后门（右）	!	Scratches	后门板（右）	✓	
后窗（右）	!	tinted damaged	后舷窗（右）	✓	
后挡泥板/四面板（右）	✓		侧裙（右）	!	Scratches
前门（右）	!	Scratches	前门板（右）	✓	
前挡泥板（右）	✓		前窗（右）	✓	
右侧后视镜	!	Scratches	前保险杠	!	Scratches
格栅检查	!	scratches	前阀盖、支架和绝缘体	!	front bonnet damper faulty
前引擎盖释放	✓		前挡风玻璃	✓	
门密封条（所有门）	!	rear bonnet rubber torn	门把手	!	all door handles scratches
车身面板检查	✓		天窗	N/A	
敞篷车顶	N/A		前端外部灯（右）	✓	
前端外部灯（左）	✓		侧外部灯	N/A	
危险灯	✓		指示灯	✓	
雾灯功能	✓		日间行车灯	✓	
近光灯/远光灯功能	✓		自动开/关灯	✓	
后窗雨刮开关	N/A		挡风玻璃雨刷开关	✓
