HONDA FIT HYBRID 1.5
AUTO[View Car](#)

Date of Inspection:

16th February
2026

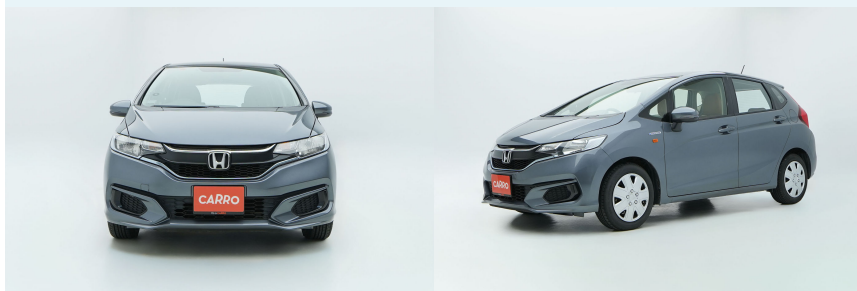
外在图像

后门(右)	✓		后门板(右)	✓	
后门(左)	✓		后门板(左)	✓	
侧裙(左)	N/A		侧裙(右)	N/A	
车身面板检查	✓		格栅检查	✓	
天窗	N/A		敞篷车顶	N/A	
前引擎盖释放	✓		前挡风玻璃	✓	
后挡风玻璃	✓		前窗(左)	!	scratches after remov window visor
前窗(右)	!	scratches after remov window visor	后窗(右)	!	scratches after remov window visor
后窗(左)	!	scratches after remov window visor	后舷窗(左)	✓	
后舷窗(右)	✓		后窗雨刮开关	N/A	
挡风玻璃雨刷开关	✓		雨刮片前后	✓	
电动车窗控件	✓		左侧后视镜	✓	
右侧后视镜	✓		外后视镜	✓	
遮阳板, 梳妆镜和灯光	✓		前端外部灯(左)	✓	
前端外部灯(右)	✓		侧外部灯	✓	
后端外部灯(左)	✓		后端外部灯(右)	✓	
危险灯	✓		指示灯	✓	
雾灯功能	N/A		日间行车灯	✓	
近光灯/远光灯功能	✓		自动开/关灯	N/A
