Honda Civic 1.5 Turbo
Vtis Sr[View Car](#)

Date of Inspection:

19th March 2024

检测清单

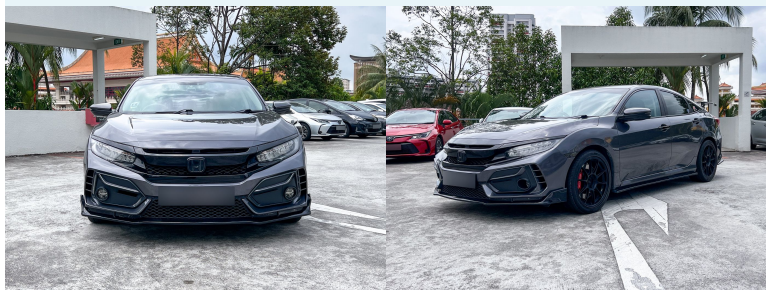
外在图像

项目	状态	评论	项目	状态	评论
门密封条 (所有门)	✓		门把手	!	scratches
前保险杠	✓	additional lower spoiler	前挡泥板 (左)	!	Scratches
前门 (右)	✓	Scratches	前门板 (右)	✓	
前门 (左)	!	Scratches	前门板 (左)	✓

前阀盖、支架和绝缘体	✓	Scratches	前挡泥板（右）	!	Dented
后引擎盖	✓	Scratches and additional spoiler	后挡泥板/四面板（右）	✓	
后挡泥板/四分之一面板（左）	!	Scratches	后保险杠	✓	
后门（右）	✓	Scratches	后门板（右）	✓	
后门（左）	!	Scratches	后门板（左）	✓	
侧裙（左）	✓		侧裙（右）	✓	
车身面板检查	✓		格栅检查	✓	scratches
天窗	✓		敞篷车顶	N/A	
前引擎盖释放	✓		前挡风玻璃	✓	Stone Chipped
后挡风玻璃	✓		前窗（左）	✓	
前窗（右）	✓		后窗（右）	✓	
后窗（左）	✓		后舷窗（左）	✓	
后舷窗（右）	✓		后窗雨刮开关	N/A	
挡风玻璃雨刷开关	✓		雨刮片前后	✓	
电动车窗控件	✓		左侧后视镜	✓	Scratches
右侧后视镜	!	Scratches	外后视镜	✓	
遮阳板，梳妆镜和灯光	✓		前端外部灯（左）	✓	stonechip
前端外部灯（右）	✓	stonechip	侧外部灯	✓	
后端外部灯（左）	✓		后端外部灯（右）	✓	
危险灯	✓		指示灯	✓
