## Mercedes-Benz G1b200 Sport

Date of Inspection:

6th September  
2024

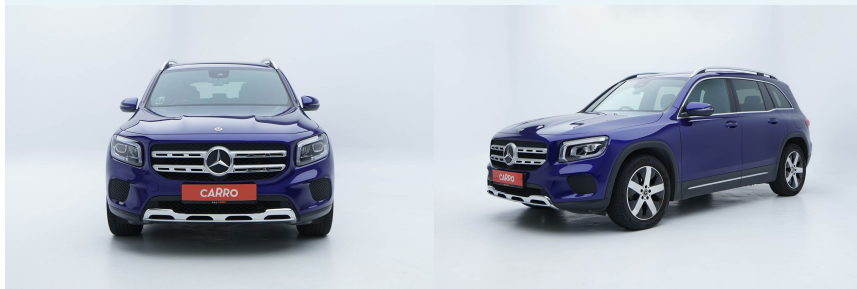
### 外在图像

项目	状态	评论	项目	状态	评论
门密封条 (所有门)	✓		门把手	✓	scratches
前保险杠	✓	Scratches	前挡泥板 (左)	✓	Scratches
前门 (右)	✓	Scratches	前门板 (右)	✓	scratches

前门(左)	✓	Scratches	前门板(左)	✓	scratches
前阀盖、支架和绝缘体	✓	Scratches	前挡泥板(右)	✓	Scratches
后引擎盖	✓	Scratches	后挡泥板/四面板(右)	✓	Scratches, Dented
后挡泥板/四分之一面板(左)	✓	Scratches, Dented	后保险杠	✓	Scratches, Dented
后门(右)	✓	Scratches, Dented	后门板(右)	✓	scratches
后门(左)	✓	Scratches, Dented	后门板(左)	✓	scratches
侧裙(左)	N/A		侧裙(右)	N/A	
车身面板检查	✓	roof side panel scratches	格栅检查	✓	
天窗	N/A		敞篷车顶	N/A	
前引擎盖释放	✓		前挡风玻璃	!	Stone Chipped tint not compliant
后挡风玻璃	✓		前窗(左)	✓	
前窗(右)	✓		后窗(右)	✓	
后窗(左)	✓		后舷窗(左)	!	tint not compliant
后舷窗(右)	!	tint not compliant	后窗雨刮开关	✓	
挡风玻璃雨刷开关	✓		雨刮片前后	✓	
电动车窗控件	✓		左侧后视镜	✓	
右侧后视镜	✓	Scratches	外后视镜	✓	
遮阳板, 梳妆镜和灯光	✓		前端外部灯(左)	✓	
前端外部灯(右)	✓		侧外部灯	✓	
后端外部灯(左)	✓		后端外部灯(右)	✓
