## Kia Cerato 1.6(a) Sx

Date of Inspection:

10th December  
2024

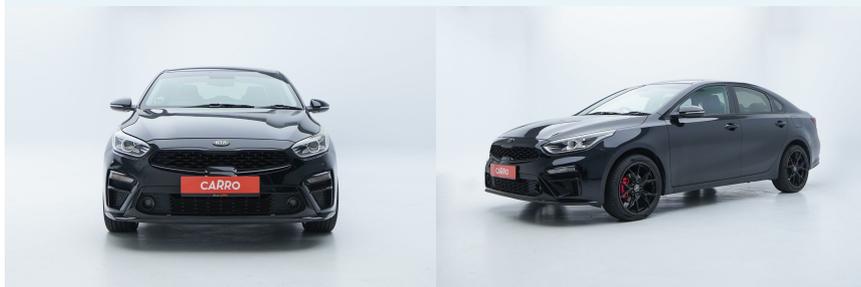
### 外在图像

<b>后引擎盖</b> 深度超过五毫米的凹痕少于五个，长度超过五厘米的划痕少于五个	✓		<b>后挡泥板/四面板（右）</b> 深度超过五毫米的凹痕少于五个，长度超过五厘米的划痕少于五个	!	Scratches, Dented
<b>后挡泥板/四分之一面板（左）</b> 深度超过五毫米的凹痕少于五个，长度超过五厘米的划痕少于五个	!	Scratches, Dented	<b>后保险杠</b> 深度超过五毫米的凹痕少于五个，长度超过五厘米的划痕少于五个	✓	
<b>后门（右）</b> 深度超过五毫米的凹痕少于五个，长度超过五厘米的划痕少于五个	!	Dented, Scratches	<b>后门板（右）</b> 深度超过五毫米的凹痕少于五个，长度超过五厘米的划痕少于五个	✓	
<b>后门（左）</b> 深度超过五毫米的凹痕少于五个，长度超过五厘米的划痕少于五个	!	Scratches, Dented	<b>后门板（左）</b> 深度超过五毫米的凹痕少于五个，长度超过五厘米的划痕少于五个	✓	
<b>侧裙（左）</b> 深度超过五毫米的凹痕少于五个，长度超过五厘米的划痕少于五个	N/A		<b>侧裙（右）</b> 深度超过五毫米的凹痕少于五个，长度超过五厘米的划痕少于五个	N/A	
<b>车身面板检查</b> 没有腐蚀或油漆裂缝的迹象	✓	right side sill dented	<b>格栅检查</b> 没有裂纹	✓	
<b>天窗</b> 天窗：能够打开和关闭，没有任何渗水迹象。	✓		<b>敞篷车顶</b> 激活时能够打开和关闭，完全密封时没有可见的泄漏	N/A	
<b>前引擎盖释放</b> 激活后能够打开和锁定	✓		<b>前挡风玻璃</b> 可从汽车保险索赔的裂缝	✓	
<b>后挡风玻璃</b> 可从汽车保险索赔的裂缝	✓		<b>前窗（左）</b> 可从汽车保险索赔的裂缝	✓	
<b>前窗（右）</b> 可从汽车保险索赔的裂缝	✓		<b>后窗（右）</b> 可从汽车保险索赔的裂缝	✓	
<b>后窗（左）</b> 可从汽车保险索赔的裂缝	✓		<b>后舷窗（左）</b> 可从汽车保险索赔的裂缝	✓

雾灯功能 灯在激活时起作用	✓		日间行车灯 灯在激活时起作用	✓	
近光灯/远光灯功能 灯在激活时起作用	✓		自动开/关灯 自动功能在激活时工作	✓	
备用轮胎 由前车主提供	✓		千斤顶和工具包 由前车主提供	✓	
轮胎 深度超过五毫米的凹痕少于五个，长度超过五厘米的划痕少于五个	!	rear left and front left rim lining dented	车轮定位 当方向盘固定在笔直位置时，汽车将直线移动	✓	
轮罩和中心盖 中心盖将出现。不适用于车辆没有中心盖的情况	✓
