## B.M.W. X1 SDRIVE20I M SPORT LED NAV

汽车鉴定师: Loh Wei Chen  
Date of Inspection: 3rd April 2025

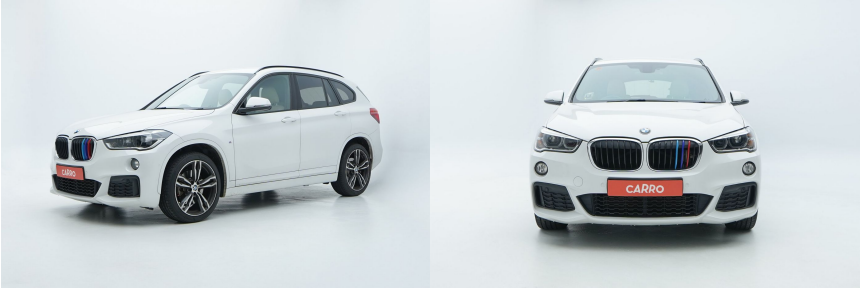
## 外在图像

| 项目 | 状态 | 评论 | | 状态 | 评论 |
|---|---|---|---|---|---|
| 前门（左） | ! | Scratches | 前门板（左） | ✓ | |

| 后门（左） | | Scratches | 后门板（左） | | |

| 轮辋 | | Front RHS and Rear bothside rim got scratches | 车轮定位 | | |
