Volkswagen Scirocco 1.4l At Tsi 1372q5

Date of Inspection:

3rd October 2024

检测清单

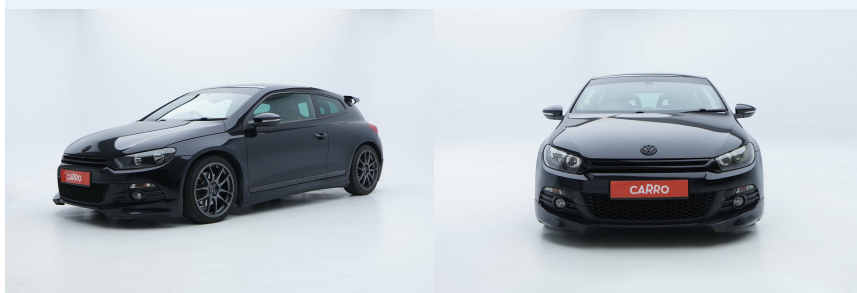
外在图像

项目	状态	评论		状态	评论
门密封条 (所有门)	✓		门把手	✓	
前保险杠	!	Broken	前挡泥板 (左)	✓	
前门 (右)	✓		前门板 (右)	✓	
前门 (左)	!	Scratches	前门板 (左)	✓

前阀盖、支架和绝缘体	✓		前挡泥板（右）	✓	
后引擎盖	!	rear spoiler loose	后挡泥板/四面板（右）	!	Scratches, Dented
后挡泥板/四分之一面板（左）	✓		后保险杠	!	aftermarket and damage
后门（右）	N/A		后门板（右）	N/A	
后门（左）	N/A		后门板（左）	N/A	
侧裙（左）	!	Damage	侧裙（右）	!	Damage
车身面板检查	✓		格栅检查	✓	
天窗	N/A		敞篷车顶	N/A	
前引擎盖释放	✓		前挡风玻璃	!	Stone Chipped, Crack
后挡风玻璃	✓		前窗（左）	✓	
前窗（右）	✓		后窗（右）	N/A	
后窗（左）	N/A		后舷窗（左）	✓	
后舷窗（右）	✓		后窗雨刮开关	✓	
挡风玻璃雨刷开关	✓		雨刮片前后	✓	
电动车窗控件	✓		左侧后视镜	!	Scratches
右侧后视镜	✓		外后视镜	✓	
遮阳板，梳妆镜和灯光	✓		前端外部灯（左）	✓	
前端外部灯（右）	✓		侧外部灯	✓	
后端外部灯（左）	✓		后端外部灯（右）	✓	
危险灯	✓		指示灯	✓
